# **ANÁLISE DE FALHA DE SPREADER EM REACH STACKER COM APLICAÇÃO DA METODOLOGIA FMEA E ANÁLISE METALOGRÁFICA**

## **FAILURE ANALYSIS OF A SPREADER IN A REACH STACKER USING FMEA METHODOLOGY AND METALLOGRAPHIC ANALYSIS**

Universidade Santa Cecília, Faculdade de Engenharia, Curso de Engenharia de Produção e Mecânica

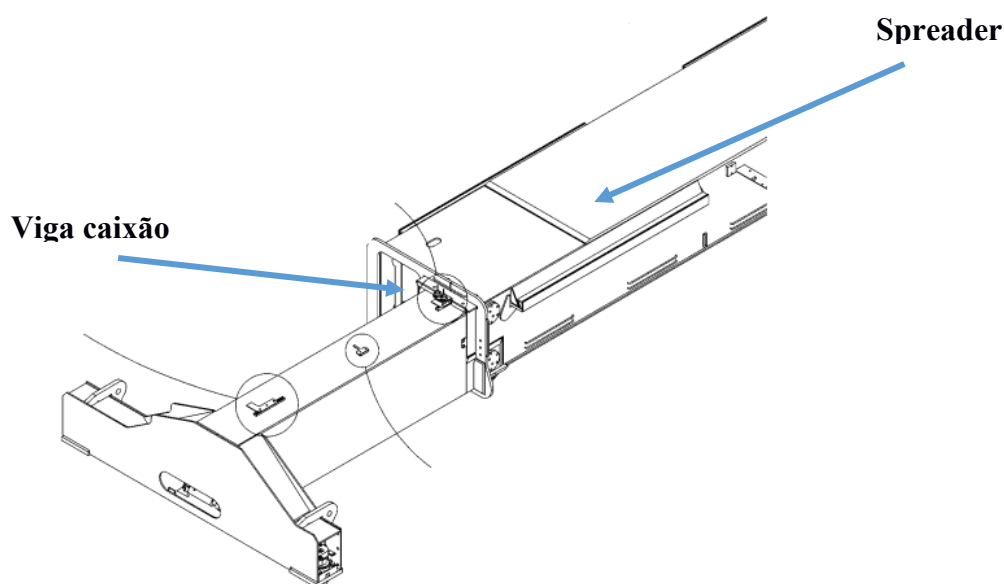
*Figura 2- Viga caixão e Spreader*

Esses equipamentos, no entanto, operam em um ambiente severo, com sobrecargas constantes e esforços cíclicos, o que os torna suscetíveis a falhas estruturais recorrentes. Um dos principais pontos críticos de falha está na viga caixão do dispositivo de acoplamento de container, a *spreader*, conforme Figura 2. Este componente é essencial para a estabilidade e segurança das operações. Falhas nessa peça podem causar interrupções operacionais significativas e aumentar os custos de manutenção, além de representar riscos elevados à segurança no ambiente portuário, como apontado pelo informe da CEPAL (2024) sobre as disrupções nos portos latino-americanos.

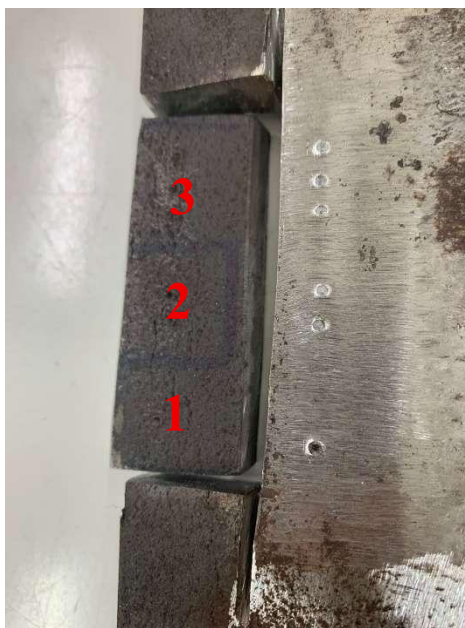
*Figura 3 - Amostras de peça fratura*

A primeira foi extraída da região superior, onde se observaram marcas de catraca, com o intuito de avaliar as características microestruturais associadas ao processo de nucleação e propagação da trinca. As duas demais foram retiradas das laterais, de modo a possibilitar a comparação entre a região crítica e áreas menos solicitadas mecanicamente, verificando a uniformidade microestrutural do componente.

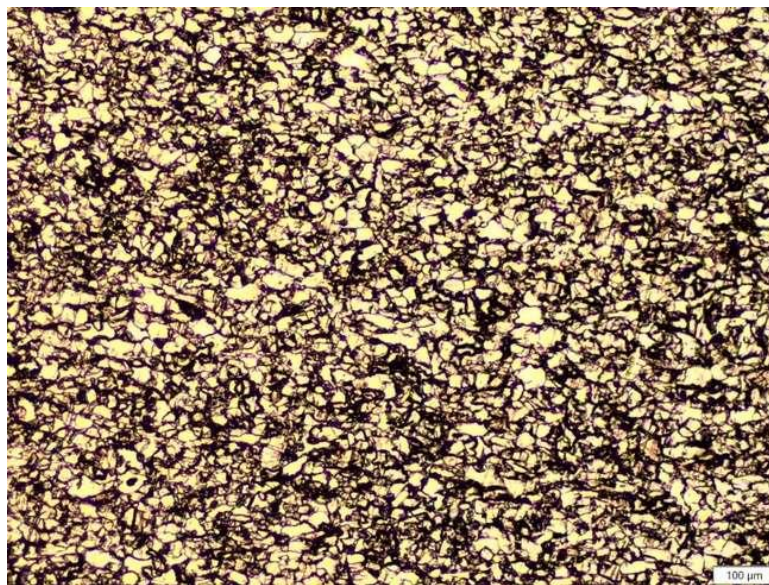
*Figura 4 - Imagem obtida em 100 $\mu$ m*

Com a realização da análise metalográfica, foi possível evidenciar que o material apresenta uma microestrutura típica de aço de baixo carbono, composta por ferrita e perlita. Esse resultado é compatível com um aço da classe SAE 1020, amplamente utilizado em estruturas metálicas e componentes sujeitos a esforços moderados. A predominância de ferrita garante boa ductilidade, enquanto a fração perlítica contribui para resistência mecânica. Não foram observadas fases endurecidas, como martensita, o que indica que o material provavelmente não passou por tratamentos térmicos severos e foi empregado em condição

normalizada ou laminada a quente. Essas observações são possíveis de inferir conforme Figura 4.

O ensaio de dureza corroborou essa análise, apresentando valores médios de aproximadamente 83 HRB, equivalentes a cerca de 170–180 HB. Esses números estão dentro da faixa esperada para aços de baixo carbono em condição bruta de laminação, reforçando a hipótese de que se trata de um SAE 1020. A variação observada entre as medições (cerca de 10 HRB) pode estar associada a pequenas heterogeneidades microestruturais, mas não compromete a consistência do resultado.

Portanto, os resultados preliminares indicam que a falha não ocorreu por defeitos metalúrgicos ou inadequação do material em si, mas sim por uma combinação entre tensões próximas ao limite de fadiga e variações de carregamento no serviço. A peça operou dentro de margens aceitáveis de resistência estática, mas sem a devida segurança para solicitações cíclicas de longo prazo. Isso reforça a necessidade de adoção de fatores de segurança mais conservadores em projetos desse tipo de componente e de inspeções periódicas para detecção precoce de trincas por fadiga.
