## **Análise de Falha em Eixo de Conjunto Motoredutor**

### **Failure Analysis in a Axis of a Motor Driver Set**

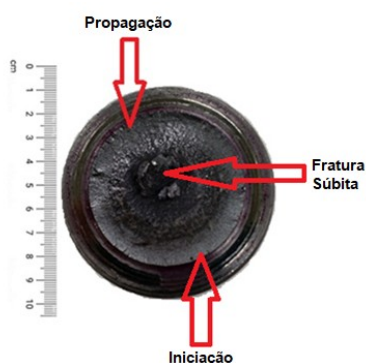
**Fig. 3** - Superfície de fratura da área de maior diâmetro do eixo. Fonte: Autor

Supõe-se que devido à aplicação de tensões de carregamentos cíclicas, o início do processo de fratura ocorreu na superfície lisa (deformação dúctil), mais ou menos na direção 5h (referência relógio de ponteiros), devido à nucleação de uma trinca que se propagou em direção a uma superfície mais grosseira (deformação frágil). Na parte superior do lado esquerdo, mais ou menos na direção 11h, o avanço da fratura é indicado por uma superfície com “marcas de praia” que se desloca em direção ao centro onde é a área final da fratura que apresenta textura áspera. Nesta área, em materiais dúcteis normalmente se forma um lábio de cisalhamento com inclinação aproximadamente 45° em direção ao esforço exercido pelo eixo [8], situação que ocorreu no eixo analisado. Todas estas características apresentadas pela superfície

indicam que a falha ocorreu por fadiga, em que o processo de fratura se inicia em concentradores de tensão, como cantos vivos, entalhes, inclusões da metalurgia, combinados com a aplicação de cargas dinâmicas e após algum tempo de trabalho do componente.

Concluiu-se que devido à forma irregular de projeto e desenvolvimento do raio de concordância do eixo acarretou na formação de um concentrador de tensão, e devido à torção e flexão geradas pelo movimento giratório do componente, fragilizaram o eixo que não suportou valores acima da metade do seu limite de resistência e falhou pelo mecanismo de fratura por fadiga.

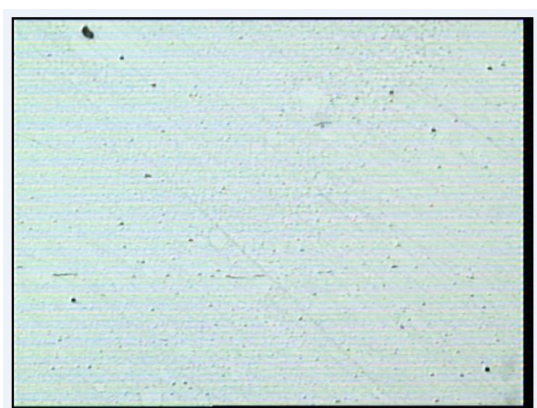
Na análise metalográfica foi aplicado o método de análise de inclusões realizado em microscópio óptico para determinar a quantidade de impurezas presente no material. Como se pode observar na figura 1, em comparação com a figura 2, o material apresenta inclusões de óxidos que podem ter sido geradas durante o seu processo de fabricação:

**Fig. 4** - Análise de Inclusões. Fonte: microscópio óptico.
