# Processo de utilização da Metalografia na Avaliação de Falha em Válvula de Segurança de Aço Inoxidável

Nestor Ferreira Carvalho, Marcus Vinícius de O. Gonçalves, Roberto Egon Heinrich, Aldo Ramos Santos e Deovaldo de Moraes Junior

## Metallography utilization process for Stainless Steel PSV Failure Assessment

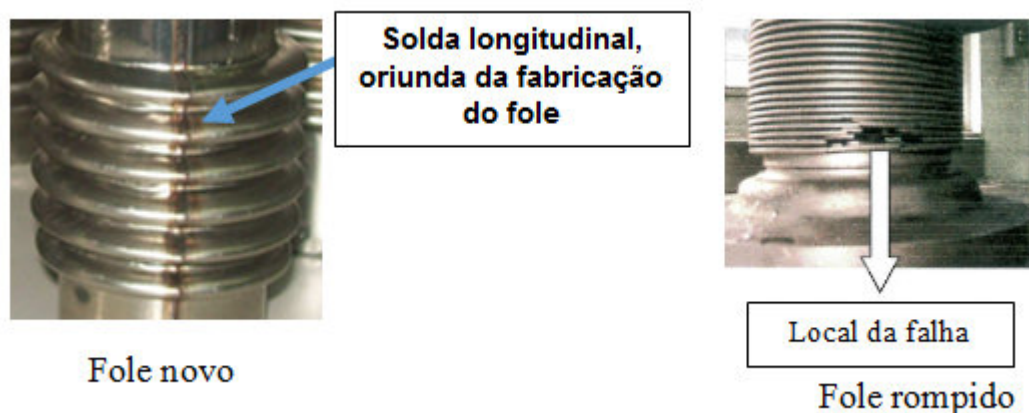
Durante o exame visual do fole, verificou-se que o mesmo foi fabricado a partir de um cilindro calandrado de uma chapa laminada, com uma solda longitudinal. Contatou-se, também, a presença de várias pequenas trincas localizadas próximas da solda do fole. A metalografia do local realizada após um ataque químico, com uma solução aquosa de cloreto férrico e ácido clorídrico e aumento de 200 vezes, mostrou que as trincas estavam localizadas na Zona Termicamente Afetada pelo calor da solda (ZTA). A Figura 5 mostra um fole novo e o fole deteriorado.

Figura 5: Foles novo e rompido

na zona termicamente afetada pelo calor da solda longitudinal do fole. A identificação desse mecanismo de corrosão foi confirmada pelo uso da metalografia, que revelou o aspecto transgranular e ramificado da trinca e pela comprovação da existência dos fatores necessários para que ocorra esse mecanismo de deterioração, ou seja, pontos para iniciação da trinca, tensões de tração e a presença de um meio que leva essa liga a esse tipo de falha. Recomenda-se o emprego de foles sem solda e ligas com teor de níquel acima de 40% para evitar essa deterioração.

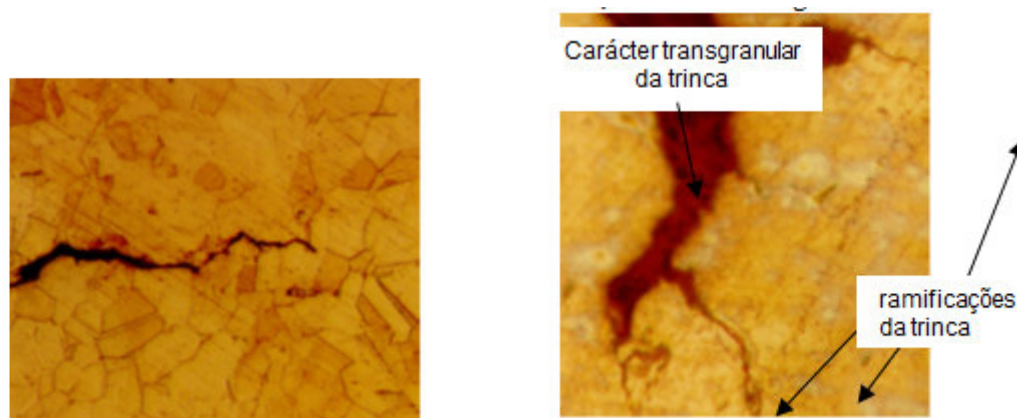
Na análise do material, foi confirmada a especificação de aço inoxidável austenítico, com composição química conforme a Tabela 1. O exame metalográfico identificou a presença de trincas transgranulares numa matriz austenítica e a presença de ramificações na ponta das trincas, conforme a Figura 6.

Figura 6: Característica transgranular e ramificada da trinca. Ataque com solução de cloreto férrico e ácido clorídrico e aumento de 200X.

O aspecto transgranular e ramificado da trinca mostrado na figura 6, associado as características relatadas do meio, com a presença de sulfeto de hidrogênio, dióxido de carbono e cloretos, em contato com uma solda com corrosão localizada (*pitting*) e tensões residuais da solda somadas as tensões impostas pelo funcionamento da válvula, formaram uma sinergia que levou à nucleação e propagação de trincas até a ruptura do fole.
