## Analise de corrosão por Pite em Placa de Troca Térmica de Material Austenítico de um Trocador de Calor

<sup>1</sup>Universidade Santa Cecília - Unisanta

## Pitting corrosion Analysis on heat exchange Plate of Austenitic Material of a Heat exchanger

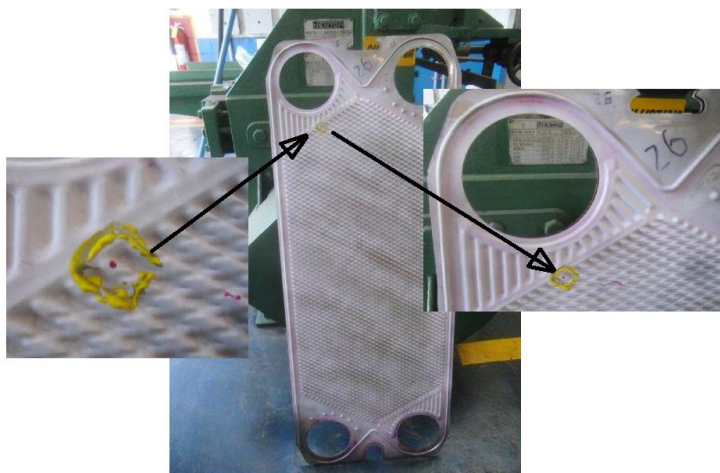
Fig. 2: Vista da identificação do dano após ensaio com Líquido Penetrante.

Através do ensaio não destrutivo realizado em toda área superficial das placas de troca térmica pode-se observar regiões com descontinuidades passantes, através de indicações circulares de pequenos diâmetros localizados. Com isso foi possível o início da análise da corrosão, a identificação do ponto na placa de troca térmica, e determinação da região a ser analisada para sua caracterização, conforme visto na figura 2. Na amostra que contia o dano foi avaliada em um microscópio estéreo com ampliação entre 10 e 40x, antes da preparação para embutimento e ataque químico, sendo identificado no primeiro momento a corrosão localizada, caracterizando o dano como corrosão por pite, relativamente rasa quando visto pela superfície, com dimensões máximas de aproximadamente 0,5mm x 0,12mm. Com essa mesma técnica foi possível dimensionar o dano superficial.

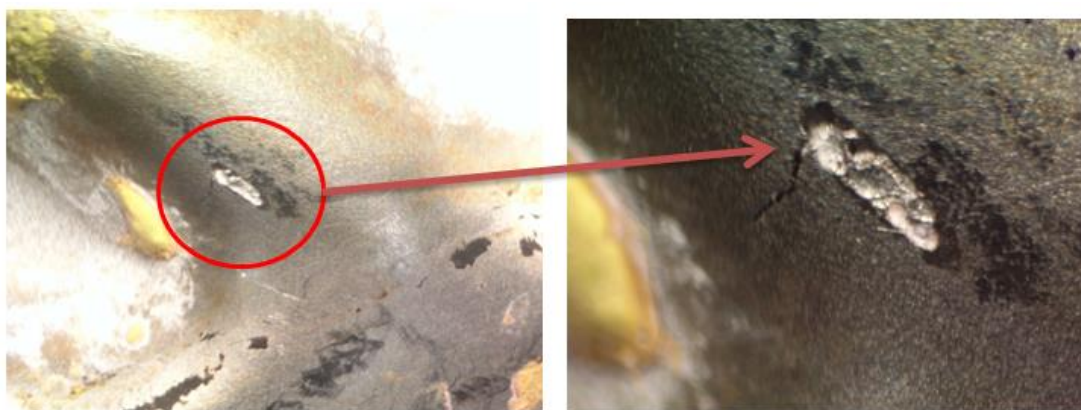
Fig. 3: Vista da superfície com dano, analisada através de um microscópio estéreo com ampliação de 10x e 40x, respectivamente, antes da preparação para análise metalográfica.

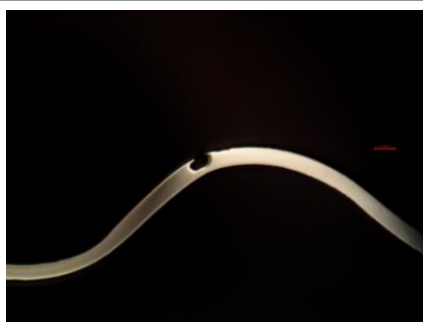
Fig. 4: Vista da seção transversal do pite para caracterização do dano e dimensionamento.

Após sua preparação com corte de sua seção tranversal, polimento, embutimento e ataque químico, a amostra foi analisada micrograficamente, sendo observada dimensão máxima de 0,2mm de diametro que apresentou profundidade de 0,3mm no ponto seccionalmente analisado pelo ensaio metalográfico, podendo ter perfurado a chapa se observado em outras seções.

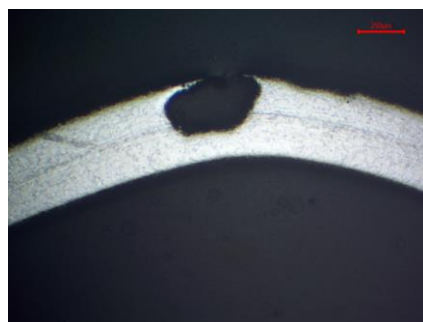
Fig. 5: Vista da seção transversal do pite após ataque químico observando microestrutura austenítica em degraus com leve segregação central.

No exame micrográfico foi possível identificar que a chapa apresenta microestrutura austenitica em degraus, ou seja, quase não há presença de carbonetos nos contornos de grão. Também foram detectados sulfetos alongados e outras indicações que tenderiam a diminuir a resistencia do material a corrosão por pites.

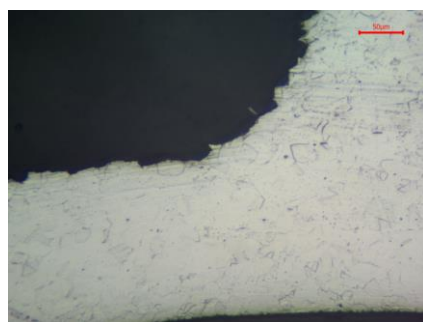
Fig. 6: Figura identificando a borda do pite observando a corrosão tanto intergranular quanto a transgranular.

Outro ponto característico do mecanismo de dano observado é sua condição de corrosão evidenciada sendo intergranular e transgranular, conforme Figura 6, corroendo de forma não sistêmica pela diferença de potencial eletroquímico do poço do pite [8]. À medida que o pite aumenta sua densidade, a concentração iônica na solução da poça do pite aumenta, chegando muitas vezes a condições de supersaturação. Sob essas condições, a taxa de crescimento pite é limitada pelo transporte de massa para fora do poço [6].

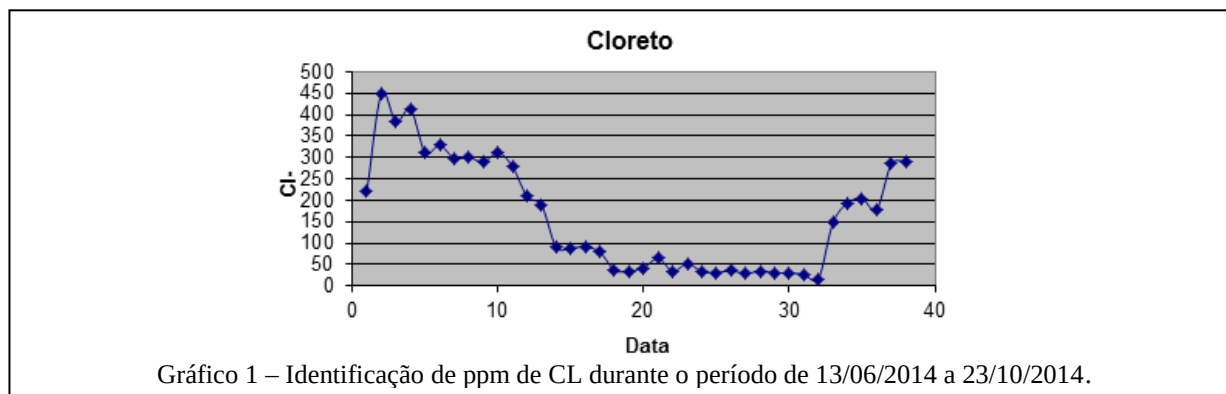
Na análise química da água de resfriamento realizada durante o período onde foi evidenciado o problema com o equipamento pode-se observar uma grande variação na água de resfriamento quanto a presença de Cloretos, conforme grafico 1, caracterizando assim o dano por completo, pois o cloreto tem uma capacidade anionica relativamente de pequena influencia e alta difusividade, sendo que com a presença grandes quantidades desse componente e de agentes oxidantes como oxigênio, interfere prejudicialmente na passivação do material austenitico.

Gráfico 1 – Identificação de ppm de CL durante o período de 13/06/2014 a 23/10/2014.

Em resumo, a resistencia a corrosão de um material está relacionada a formação de um filme passivo que protege toda a superfície metálica. O processo de corrosão se iniciou no momento que ocorreu a quebra dessa passividade devido a ação de íons agressivos provocados pela alta concentração de cloreto da água utilizada no trocador para eficiência da troca térmica. Essa quebra da passividade foi seguida pela formação de uma célula eletrolítica onde o anodo é uma pequena área de metal ativo, e o catodo é toda a área do material passivo. A diferença de potencial dessa célula ativa-passiva conduz um elevado fluxo de corrente com rápida corrosão na pequena área do anodo [7].
