# Análise da Falha na Tubulação de um Permutador de Calor gerada pela Atuação de uma válvula de Segurança

Nestor Ferreira Carvalho<sup>1</sup>, Sergio Figueiredo Pereira<sup>1</sup> e Willy Ank de Moraes<sup>1,2</sup>

UNISANTA<sup>1</sup> – Universidade Santa Cecília – Programa de Pós-Graduação em Engenharia Mecânica - PPGEMec  
Rua Oswaldo Cruz, 266- Santos-SP, Brasil - CEP: 11045-100

## Failure Analysis of the Pipe used in a Heat Exchanger generated by the acting of a Safety valve

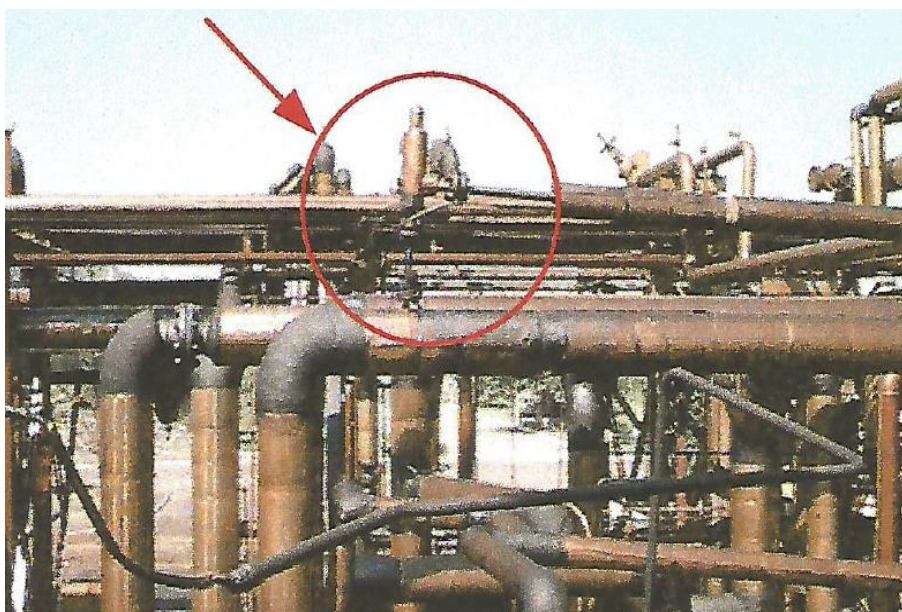
**Figura 3.** Foto do local onde a PSV está instalada. As tubulações de entrada e descarga da PSV, apesar de possuírem um revestimento térmico, não possuem suporte nesse trecho.

A extensão do *nipple* a montante da PSV era de aproximadamente 1 metro, enquanto que a linha de descarga da PSV, também de 1pol, tinha extensão de aproximadamente 6 metros, sem fixação própria ou suporte específico. A união entre o *nipple* de 1pol. e a tubulação de 8pol. é construída por uma meia luva fixada com solda de penetração total na união com a tubulação de 8pol. e solda de ângulo, sem penetração, no *nipple* de 1pol. conforme mostrado no detalhe da Figura 5. Qualquer vibração da válvula pode transferir tensões cíclicas para esta união, sendo que foi justamente na solda com o *nipple*, região com a menor resistência da união, onde a fratura foi verificada.

Um suporte que absorva a eventual vibração da tubulação e a especificação de uma válvula de segurança, calculada para uma abertura e fechamento sem induzir *chattering* devem impedir a recorrência da falha observada.

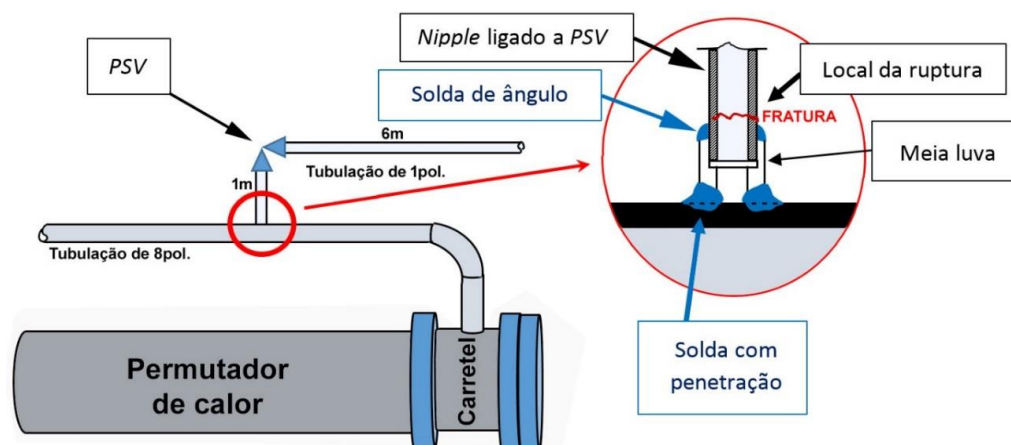
**Figura 4.** Esquema simplificado da instalação, mostrando o detalhe da união entre o nipple de 1pol. ligado a PSV e a linha principal de 8pol.

A explicação para este relato foi a ocorrência de *chattering* na válvula de segurança que provocou vibração nas tubulações ligadas à válvula. A falha ocorreu no *nipple*, junto a zona de ligação da solda deste com a meia luva, que está mostrado em detalhe na Figura 4.

A localização da falha está vinculada à região da tubulação onde existe uma brusca redução da rigidez, além de ser um local de concentração de tensões, provocadas pela: pressão interna da linha, na solda de união do *nipple* com a meia-luva (vide Figura 4). A presença de marcas de catraca junto superfície externa do *nipple* e as marcas de praia crescendo em direção a superfície interna na região plana da fratura, associado à presença de tensões cíclicas observadas pela vibração da tubulação, são suficientes para afirmar que a trinca iniciou e desenvolveu-se por fadiga. A Figura 8 mostra um esquema representativo da fratura construído em similaridade às representações das Figuras 5 e 6.

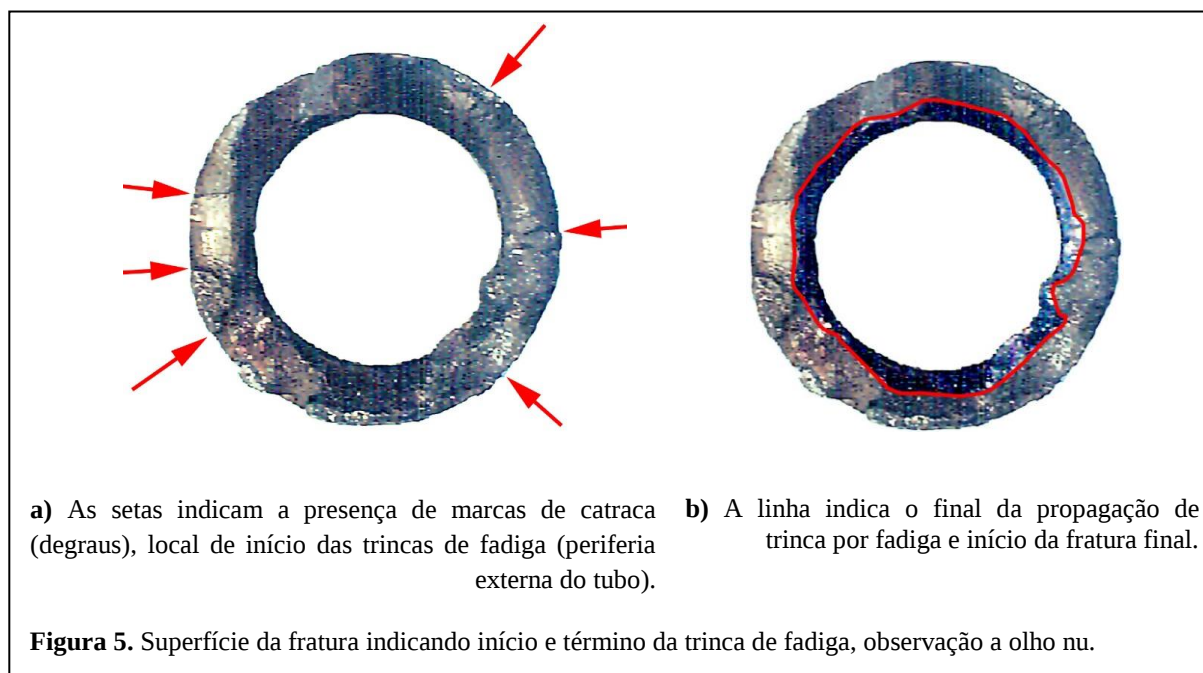
A inspeção visual da superfície da fratura mostrou uma parte plana, junto a borda externa do tubo que se estende até aproximadamente a metade da espessura, quando então a fratura muda para uma inclinação de 45º até a superfície interna. Na Figura 5 é possível observar a presença de marcas de catraca (degraus), nas regiões indicadas, além de marcas de praia crescendo em direção a superfície interna do tubo que foram melhores registradas pelas imagens obtidas com o MEV.

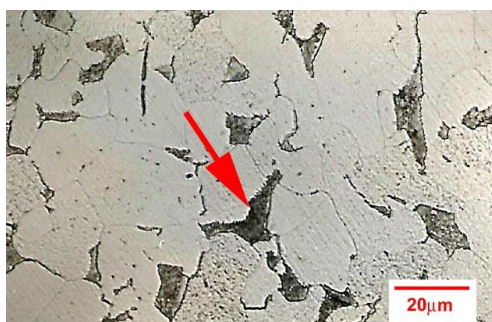
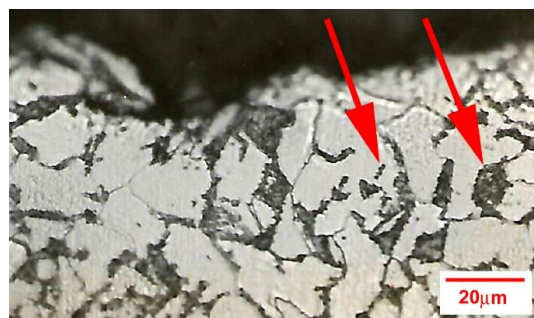
A microestrutura do *nipple* referentes ao metal base e a zona termicamente afetada (ZTA) da solda, foram avaliados metalograficamente, conforme apresentado na Figura 6. Observou-se uma estrutura normal, com presença de perlita em uma matriz ferrítica, sendo ainda que na ZTA foi observado um pequeno coalescimento da cementita( fig 6a).

**Figura 6.** a) microestrutura do nipple, longe da solda; b) microestrutura da ZTA da solda de união nipple/luva. Ataque Nital a 2% e aumento ótico de 500X.

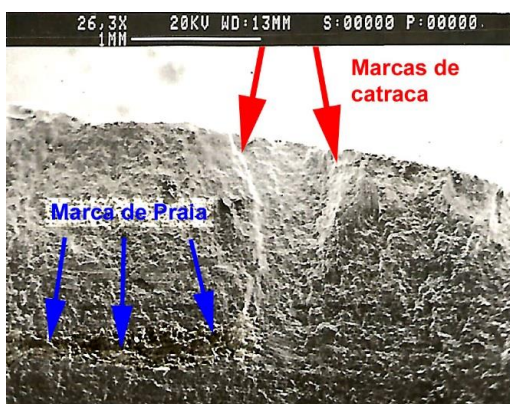
O exame no Microscópio Eletrônico de Varredura (MEV) confirmou a presença das marcas de catraca (degraus) característicos da nucleação múltipla de trincas por fadiga, junto a superfície externa do *nipple*, no ponto de concentração de tensões oriundas da soldagem (Figura 7a). Nas proximidades observa-se também marcas de praia (Figura 7b).

**a)** Marcas de catraca nas regiões iniciais da trinca de fadiga.

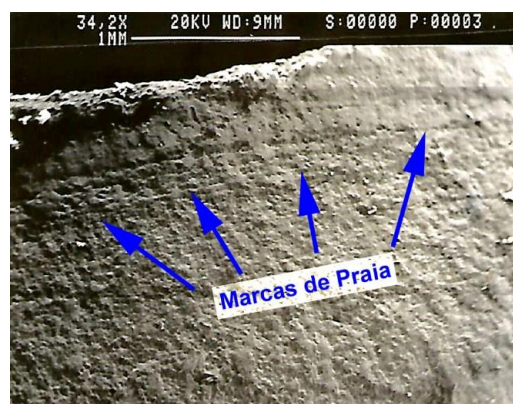
**b)** Marcas de praia ao longo do início da frente de propagação da trinca de fadiga.

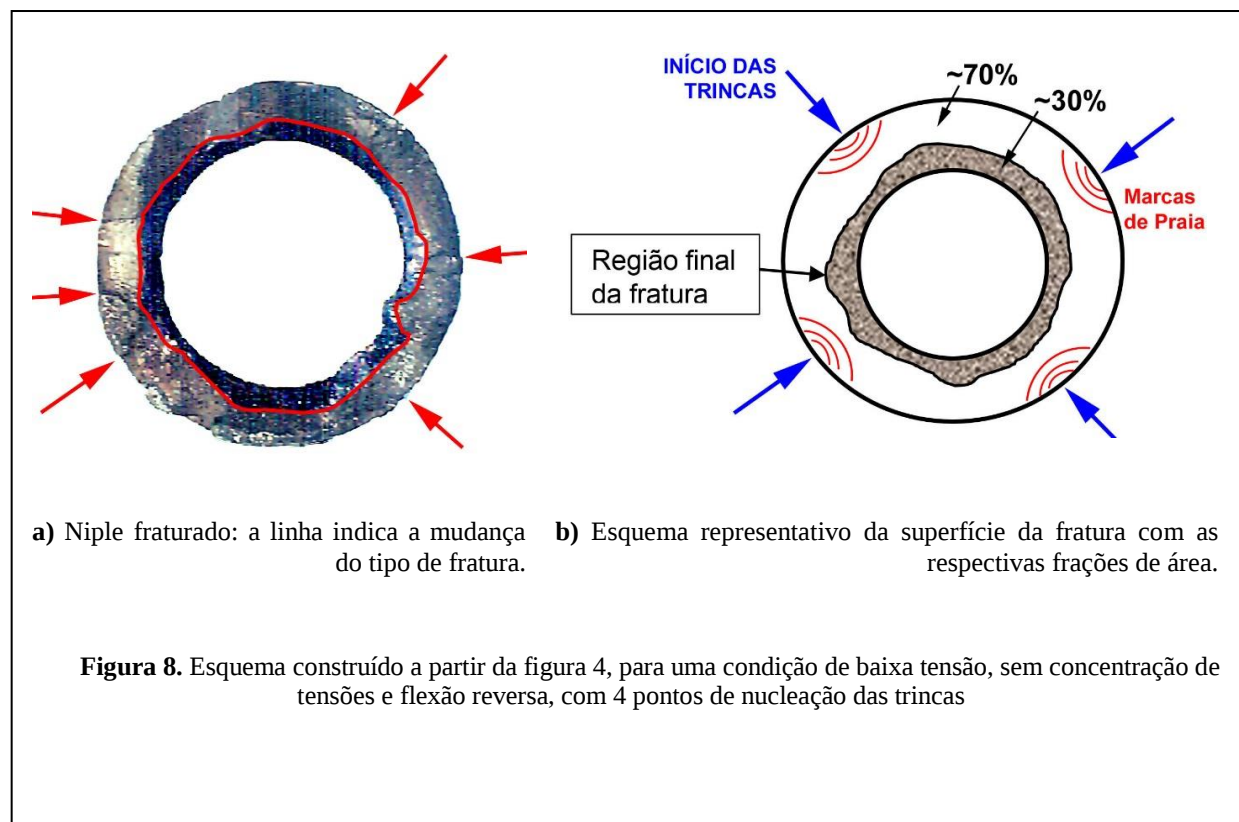
A configuração dos elementos da fratura representados na Figura 8, pode ser associada à presença ou não de concentradores de tensão, ao tipo de carregamento e ao nível de tensões conforme descrito pela bibliografia [5]. Neste caso, a posição da origem das trincas, a forma como estas se propagaram e o tamanho e localização da região de ruptura final demonstram que a falha foi produzida em baixa tensão, sem concentração de tensão e em modo de carregamento em flexão reversa, este último provocado pela vibração da tubulação (*chattering*).

Estas evidências indicam que a vibração da tubulação, durante ciclos de abertura e fechamento da válvula, induziu a ocorrência de fadiga por *chattering* levando o ponto de menor resistência do sistema à falha (fratura). Uma trinca de fadiga pode ser observada em 70% da falha ocorrida. O restante da superfície de fratura, 30%, deveu-se a uma fratura dúctil associada às características mecânicas do aço do tubo API 5L Gr.B PSL1 [6] e ao tipo de carregamento mecânico imposto.

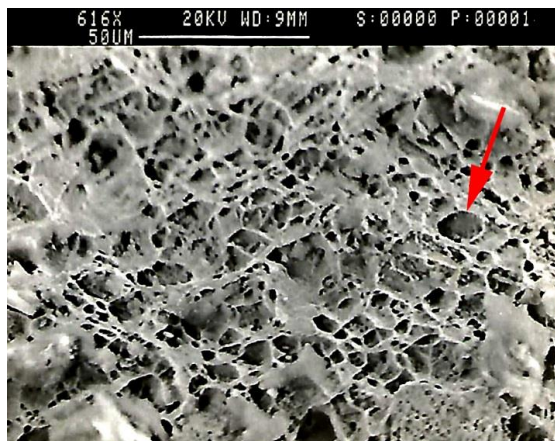
Conforme evidenciado pela microfractografia, apresentada na Figura 9, a fratura final foi dúctil, caracterizada pela presença de microcavidades dúcteis (conhecidas como *dimples*) [7].

**Figura 9.** Fractografia microscópica da parte final da fratura, pode ser verificado a presença de cavidades hemisféricas, chamadas de *dimples*, característica da fratura dúctil.
