# Análise de Falha de Spray de Titânio em Serviço com Hidróxido de Sódio

**Resumo:** Este trabalho analisa a falha prematura de um spray de titânio, ocorrida com apenas dois anos de operação, ocasionada por corrosão por erosão. A Erosão foi gerada por partículas de vidro no fluido de circulação da coluna do equipamento. O vidro foi inserido no fluido através do desgaste das paredes do vaso que é de PRFV (plástico reforçado com fibra de vidro). A presença de partículas e a alta velocidade no spray provocaram cavitações, que acabaram por seccionar a espiral do spray. A linha de pesquisa abordou a metodologia de análise de falhas, e foram utilizadas ferramentas de análises como: análises químicas, metalográfica, microscópico eletrônico de varredura (MEV) e espectroscopia de energia dispersiva (EDS), além de teste em processo.

## Failure Analysis of Titanium Spray in Service with Sodium Hydroxide

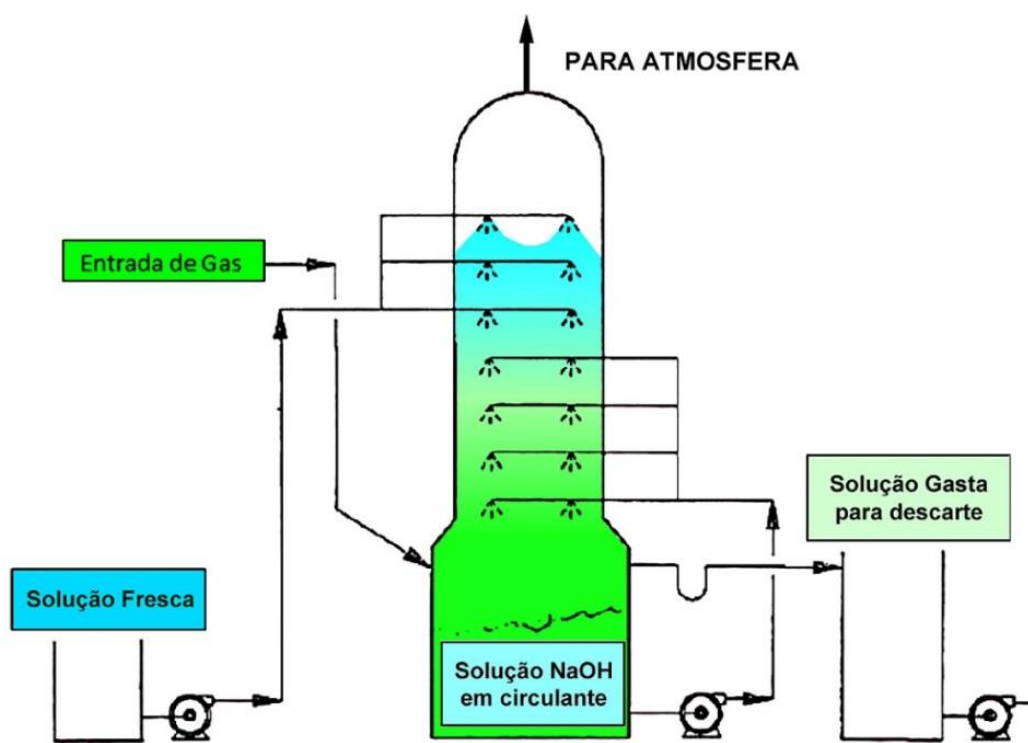
**Figura 2.** Coluna de absorção.

A falha ocorreu com secionamento da espiral, com apenas dois anos de uso. O Spray em questão é utilizado em uma torre de absorção líquido-gás, em um sistema

abatimento de gás cloro com solução de hidróxido de sódio conforme figura 1. Normalmente a coluna operava em circulação de uma solução de hidróxido de sódio a 20% em peso, e quando ocorre parada da planta, o gás cloro é desviado para esta torre de absorção para neutralização do cloro. Esta reação do cloro com a soda cáustica produz o hipoclorito de sódio, clorato de sódio, carbonato de sódio e cloreto de sódio. Embora seja uma reação exotérmica a temperatura é controlado com adição de solução fresca de hidróxido de sódio, sempre limitada a 55 °C.

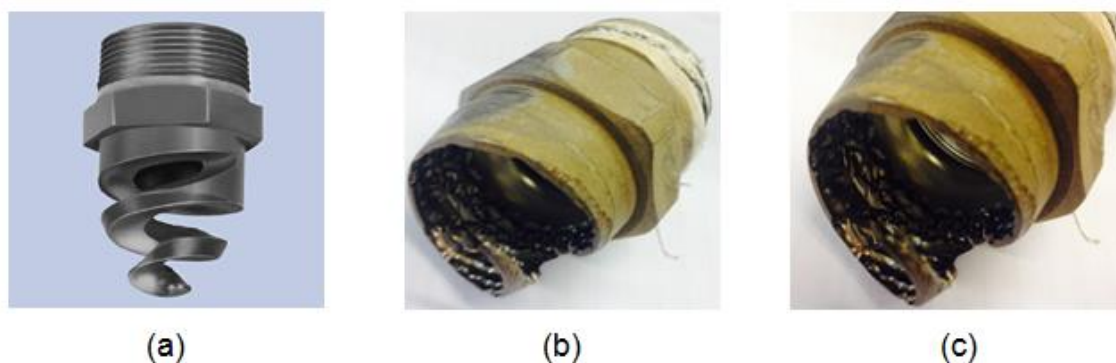
Entretanto, as fotos da Figura 3 demonstram a existência de um processo corrosivo severo, causando a perda de parte do *spray*, comparado com a condição de um *spray* novo, também mostrado na Figura 3. Avaliando a peça falhada observa-se que o fluxo estava concentrado em um lado específico da peça, conforme é possível observar na Figura 4. Naquela posição do *Spray* o desgaste foi maior que nos demais lados do seu diâmetro.

**Figura 3.** Foto do *spray* nas condições: (a) original; (b) e (c) na condição de falha.

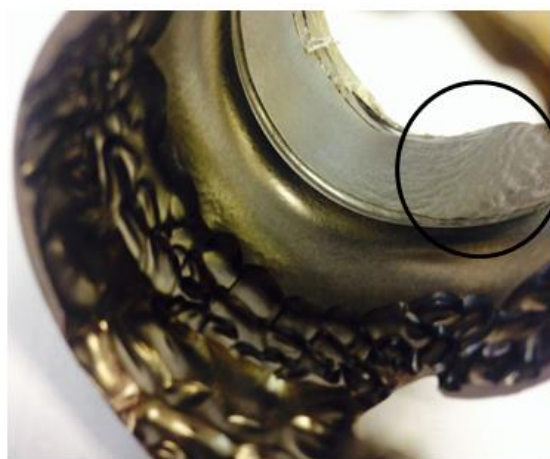
Na análise no Microscópio Eletrônico de Varredura (MEV), foram avaliadas três regiões: área não afetada do spray, área de concentração do fluxo e as cavitações. As cavitações também podem ser observadas na Figura 4, abaixo da região de desgaste localizado marcado nesta Figura. A Figura 5 mostra a região do spray em que não apresentava nenhum desgaste. O resultado de espectroscopia de energia dispersiva (EDS) mostra apenas titânio no mesmo, como esperado.

**Figura 4.** Direção do fluxo em um lado do *spray*.

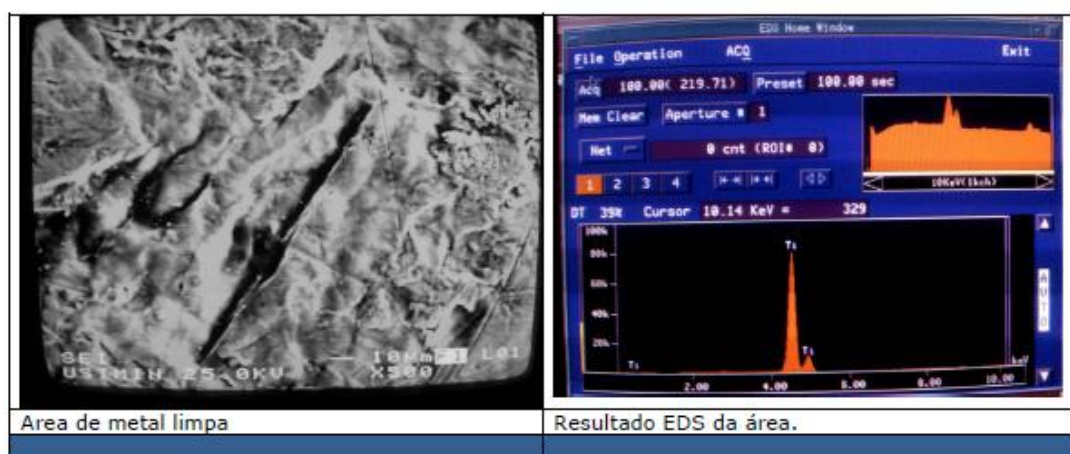
**Figura 5.** Região do *Spray* sem anormalidade e sua respectiva análise EDS.

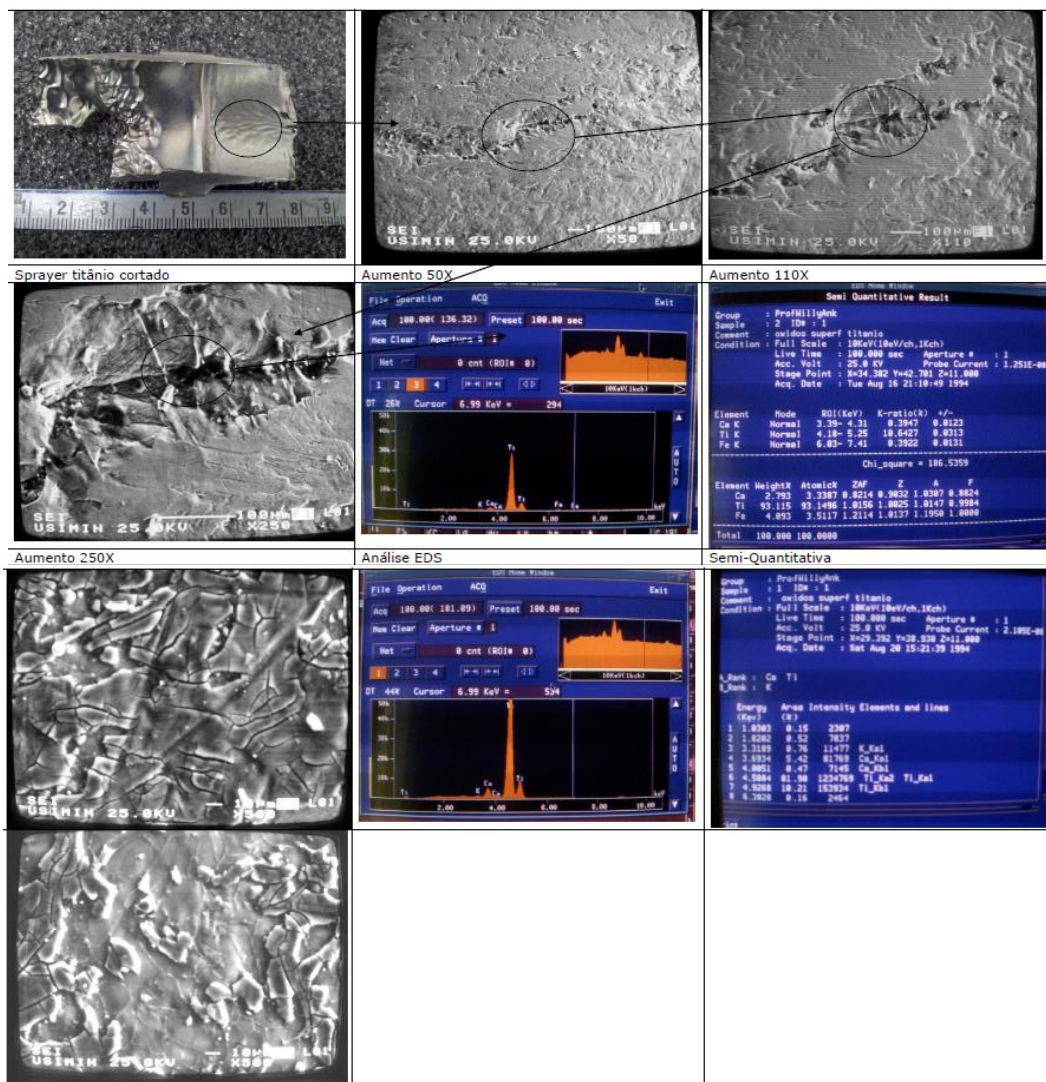
A região que apresentou um desgaste evidenciando a passagem do fluxo foi analisada no MEV como mostrado na Figura 6. É possível observar desgaste mecânico nessa região.

Na análise por EDS, além do titânio, foi evidenciada a presença de cálcio, que precisou ser melhor investigada. Nas fotos de maior aumento (500×) é possível observar material impregnado na mesma.

Figura 6. Análise da região com desgaste (MEV).

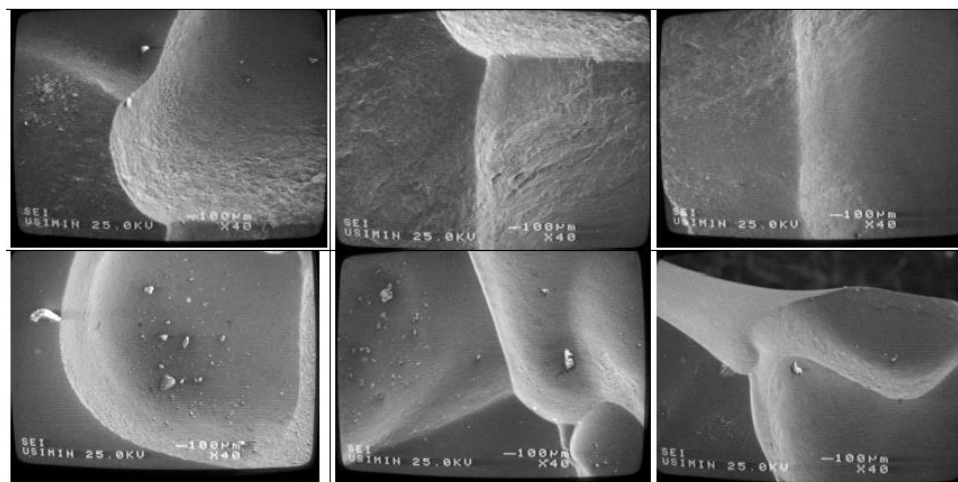
Ao se analisar no MEV a região de cavitações, observaram-se algumas partículas impregnadas no material similares às observadas na região anterior, conforme apresentado na Figura 7. Essas imagens evidenciam que tais partículas, estavam se chocando contra o *Spray*, naquela região, desgastando-o mecanicamente e eventualmente se impregnando à sua superfície. Nesta região foi identificada partículas de cálcio, embora o fluido de circulação não apresente cálcio na sua composição.

Figura 7. Análise da região que apresentou cavitações.

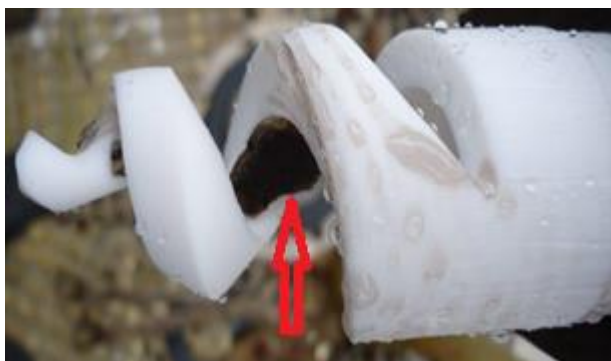
Para melhor investigar a questão, instalou-se um bico de spray de sacrifício em teflon® no lugar de um dos bicos de titânio. Após uso deste spray de sacrifício, foi possível notar partículas de fibra de vidro no Teflon®, conforme apresentado na Figura 8. Através de uma inspeção interna foi evidenciado um desgaste da parede da coluna como mostrado na Figura 9.

**Figura 8.** Spray com uma partícula de fibra de vidro.

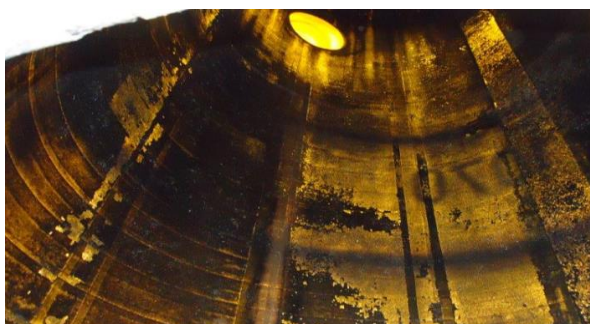
O material da coluna é constituído por plástico reforçado com fibra de vidro (PRFV) e a ausência deste revestimento constituiu-se uma falha na barreira química.

**Figura 9.** Aspecto interno da coluna de absorção.

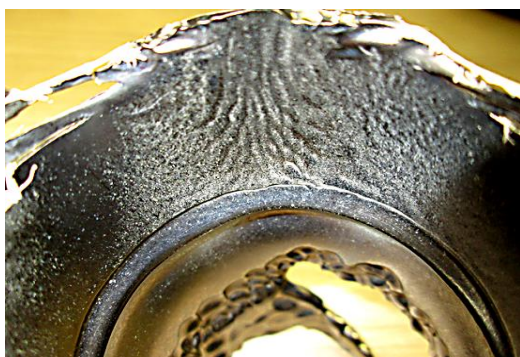
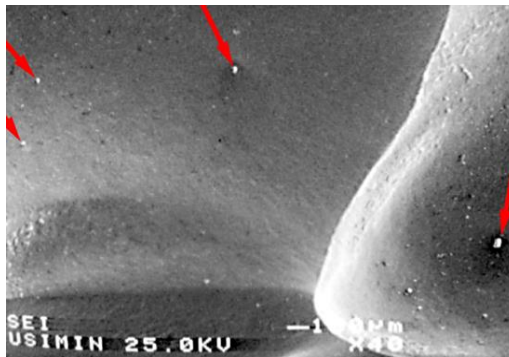
A figura 10 analisada pelo MEV mostra um desgaste observado na região exata da cavitação, mostra resíduos característicos de partículas de vidro.

**Figura 10.** Resíduos na superfície do metal.

O componente apresentou um severo desgaste erosivo combinando cavitação, devido à alta velocidade do fluido, com a presença de partículas duras, que motivaram a falha prematura observada nos bicos de spray. Os resultados de MEV e EDS não revelaram trincas, e caracterizaram o material integralmente como sendo titânio, que é o apropriado para o uso. Foram detectadas partículas de cálcio, não tendo sido identificados outros sólidos com composições diferentes. Porém deve-se considerar que a análise pode ter sido mascarada pela substituição constante de solução em circulação por solução fresca. As partículas de cálcio identificadas pelo EDS, na região de cavitação, evidencia ser da composição do PRFV, deslocado da parede do vaso (composto por cálcio, sílica entre outros). A Partícula de PRFV encontrado no spray de teste confirma a análise de EDS. O vidro do PRFV possui uma dureza normalmente superior à grande maioria dos metais. Somente metais especiais, empregados como ferramentas de corte ou com recobrimentos especiais possuem durezas superiores. Como recomendação para evitar o ressurgimento da falha pode-se instalar um filtro na circulação do sistema, ou uma caixa de sedimentação, para evitar que partículas atinjam os *sprays*, além da recuperação da barreira química da coluna. Esta condição diminuirá a formação de cavitação associada com a presença de partículas nos bicos do *spray*.
