# Investigação da ocorrência de Falhas Prematuras em uma Tubulação Industrial de Aço Inoxidável

**Resumo:** Este artigo analisa a falha prematura de uma tubulação industrial de aço inoxidável 316L, que ocorreu em nove anos de operação e que foi causada por corrosão sob tensão na grande maioria das suas juntas soldadas. O fluido transportado era uma solução de cloreto de sódio (15%) e hidróxido de sódio (10%), a uma temperatura de 95°C, situação essa que deveria levar a tubulação a apresentar uma expectativa de vida de vinte anos. Foram avaliadas as condições de ataque químico ao aço inoxidável, incluindo os efeitos de processo, projeto, montagem e os efeitos soldagem especialmente nas alterações térmicas nas juntas soldadas. Foram utilizadas ferramentas de análises, tais como: análises químicas, de dureza; metalográfica e fractográfica, além de ensaios de integridade física dos tubos.

## Investigation of the Occurrence of Premature Failures in an Industrial Stainless Steel Pipe

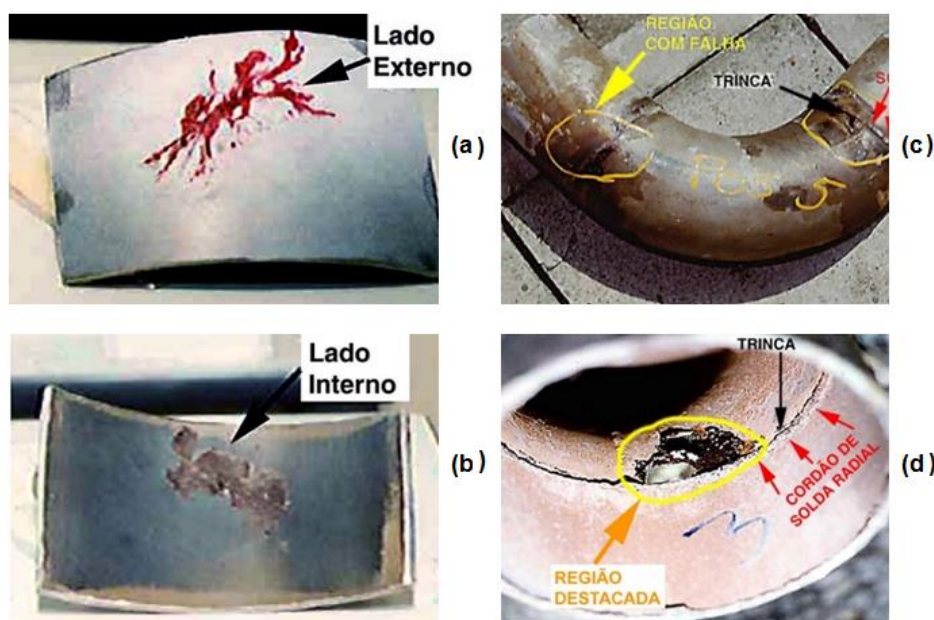
Conforme apresentado na Figura 3.a e na Figura 3.b, os tubos falhados apresentaram trincas intensamente ramificadas na sua superfície externa, conforme caracterizadas pelo emprego de líquidos penetrantes (LP). No lado interno observou-se um processo corrosivo severo localizado, gerando uma cavidade bem destacada. Já na Figura 3.c e na Figura 3.d estão ilustradas a associação típica entre os cordões de solda com as trincas surgidas nas tubulações falhadas.

Nas soldas que apresentaram trincas, foram registradas diversas características indesejáveis, tais como: falta de penetração e de fusão, deposição insuficiente, reforço excessivo, ausência de abertura entre biseis, sobreposição, distorção e desalinhamento por dilatação térmica. As características verificadas nas soldas são sabidamente encontradas sob condições de sensibilização do aço inoxidável por uma operação de soldagem inadequada em conjunção com um meio agressivo e carregamentos mecânicos presentes (pressão interna e, principalmente, tensões residuais da soldagem).

**Figura 3.** Exemplos de localização das falhas na tubulação avaliada: (a) esquerda uma curva com regiões corroídas; (b): corrosão acentuada no lado interno na região de solda; (c) trincas presentes nas soldas em curvas; (d) trincas e corrosão na região interna de uma solda em uma curva.

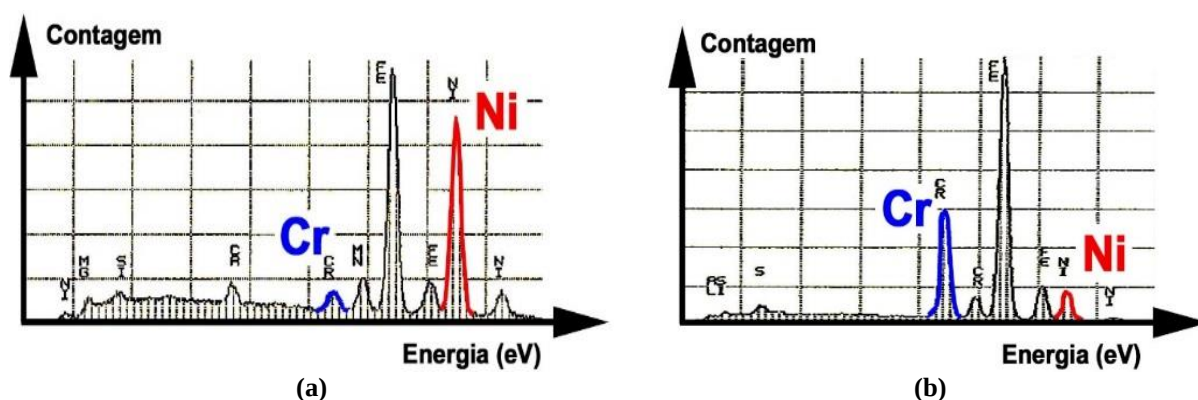
O resultado está apresentado na Figura 4.a que pode ser comparada a um espectro obtido em corpo de prova metalográfico do metal base, mostrado na Figura 4.b.

Comparando os resultados da análise química por EDS, apresentados na Figura 4, pode-se perceber uma redução drástica do elemento cromo na região de corrosão, especialmente quando se compara com os demais elementos de liga, especialmente o níquel. Isso ocorre pela sensitização do aço, com a concentração do cromo em precipitados, fenômeno este que não ocorre com o níquel.

**Figura 4.** Análise química por dispersão de energia (EDS) de uma amostra de tubo falhado na (a) região da corrosão e (b) em regiões fora da corrosão.

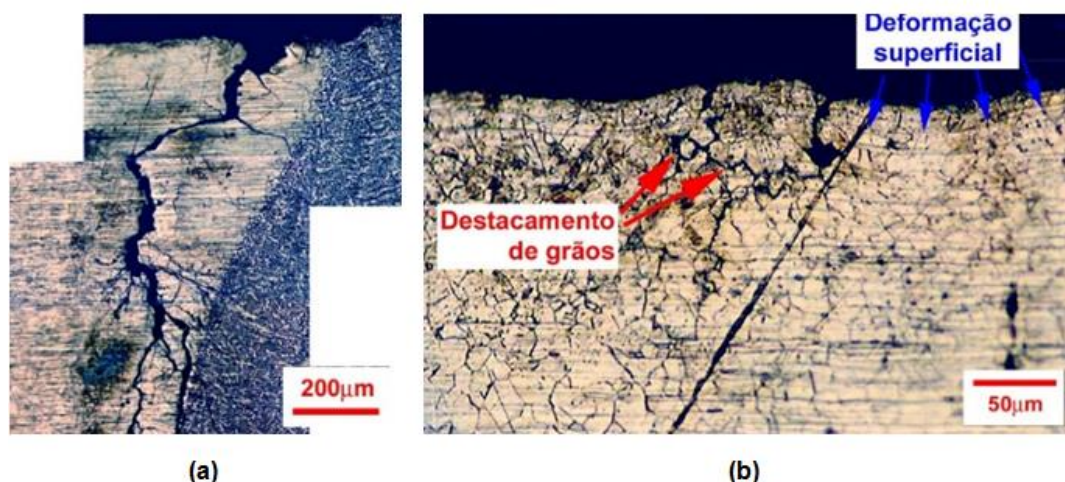
A Figura 5 mostra o detalhe das trincas ocorridas na ZTA em duas conexões soldadas. Como observável especialmente na Figura 5.a trincas apresentaram-se extremamente ramificadas, com trajetórias predominantemente transgranulares. Esta condição de propagação típica por CST indica a presença de tensões atuantes nesta região.

Apesar de que soluções cáusticas ( $pH > 7$ ) tenderiam a inibir a CST, induzida pela presença de íons  $Cl^-$  (Turman, 1977), as altas temperaturas de serviço da tubulação tornam possível que este mecanismo de degradação apareça, especialmente nas regiões mais críticas, como nas juntas soldadas das tubulações.

A Figura 5.b mostra uma região típica de início de trincas nos tubos avaliados. Nessas regiões foram percebidas, como ilustrado na Figura 5.b, um início de propagação intergranular, caracterizada pelo destacamento dos grãos. Esta condição indica que houve um efeito de fragilização, oriunda de efeitos térmicos prévios, localizado na superfície do material onde se iniciaram as fraturas.

**Figura 5.** Metalografia na região das trincas ocorridas na ZAT. Ataque Murakami, com ampliações no microscópio ótico de: (a) 50X e (b) 200X.

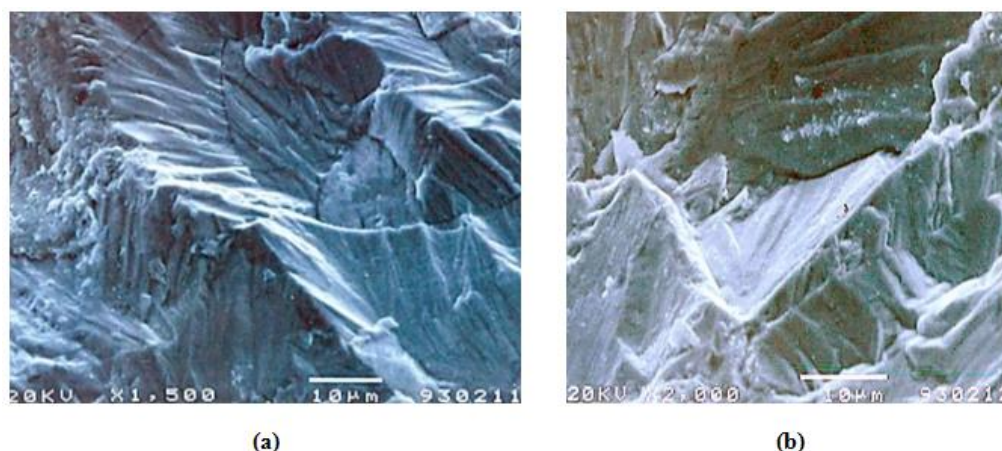
A Figura 6 apresenta uma microfractografia obtida através de Microscopia Eletrônica de Varredura (MEV) de uma das amostras retiradas das tubulações falhadas. A análise microfractográfica revelou que a trinca, uma vez iniciada e em propagação, esta apresentou uma trajetória predominantemente transgranular.

**Figura 6.** Aspecto da superfície da fratura de uma das trincas na tubulação em duas regiões distintas (a) e (b).

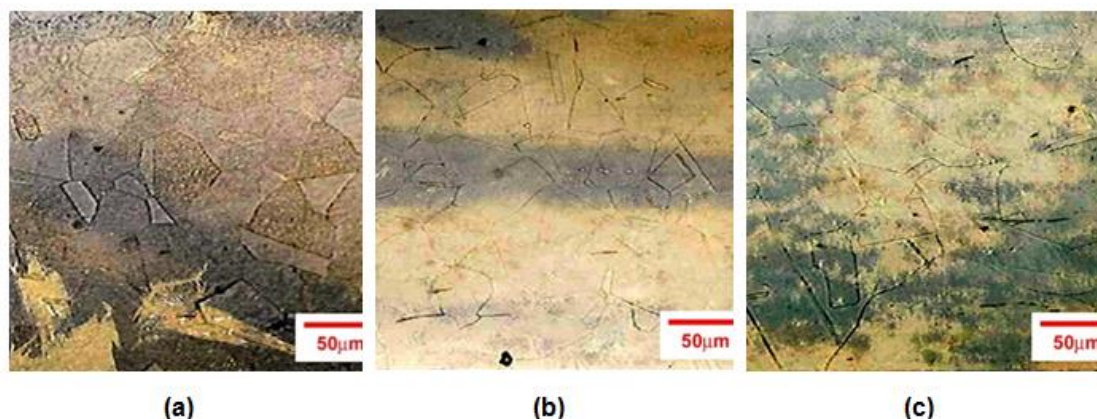
Os três CPs também foram submetidos a um ataque com glicerégia (10ml HNO<sub>3</sub> + 50ml HCl + 60ml glicerina) durante 5 segundos e a temperatura ambiente. Os resultados obtidos estão apresentados na Figura 7. O CP solubilizado deveria apresentar um menor ataque intergranular em relação aos outros corpos de prova, caso o tubo estivesse sensitizado. Entretanto, mais uma vez, observou-se um comportamento similar entre as três condições, com pouco ataque intergranular.

**Figura 7.** Aspecto metalográfico das amostras após ataque com Glicerégia (5s a  $T_{amb}$ ): (a) Tubo curvado, afastado da solda; (b) Material solubilizado, ZTA e (c) Material não solubilizado, ZTA.

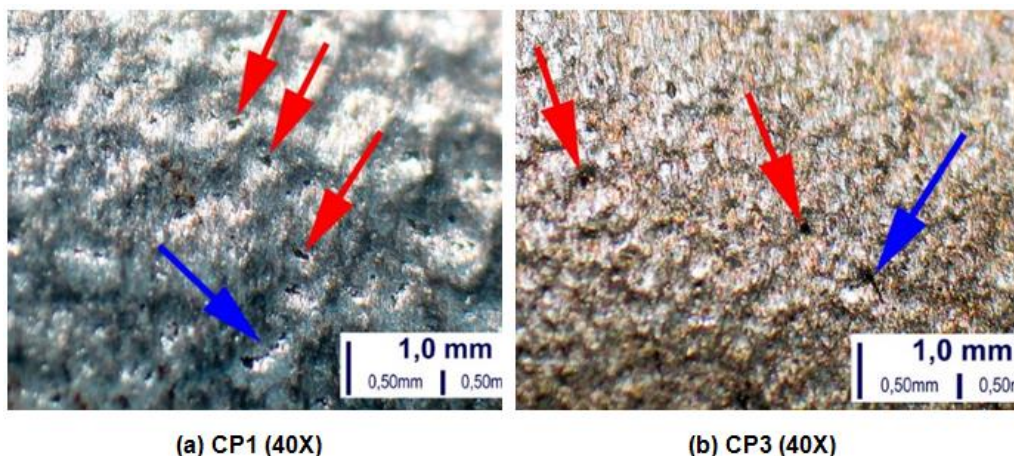
| CP | Meio | Local | Resultados obtidos na região dobrada |
|---|---|---|---|
| 1 | Solução laboratorial pura | Laboratório (estático) | Formação de pites de corrosão (Figura 10.a) |
| 3 | Licor da planta | Planta industrial (agitação) | Formação de pites de corrosão, trincas e depósito de cloreto (Figura 10.b) |

**Figura 10.** Aspecto das superfícies dos Corpos de Prova após teste de corrosão simulada em 30 dias a 95°C em um meio com 15% de cloreto de sódio e 10% de hidróxido de sódio. As setas ilustram pites de corrosão e trincas intergranulares.
