# Análise de Falhas de Tubos do Aço Inoxidável AISI 304 Empregados no Trocador de Calor de um Aquecedor Elétrico

## Failure Analysis of AISI 304 Stainless Steel Tubes Used in the Heat Exchanger of an Electric Heater

O presente trabalho analisa falhas em tubos de troca térmica de aquecedores utilizados em um sistema de limpeza química local (*CIP - cleaning in place*). Este sistema é empregado para a remoção de sais de sulfato ( $\text{SO}_4^{2-}$ ) que se acumulam nas membranas de um sistema tratamento da água de injeção, parte de um processo WAG. Tal operação de limpeza evita que seja necessário remover as membranas para executar a manutenção do sistema WAG, evitando perdas de produção. Todos os equipamentos estão instalados em uma plataforma *offshore* de produção de petróleo e gás, portanto sujeitos à agressividade dos cloretos presentes no ambiente marinho.

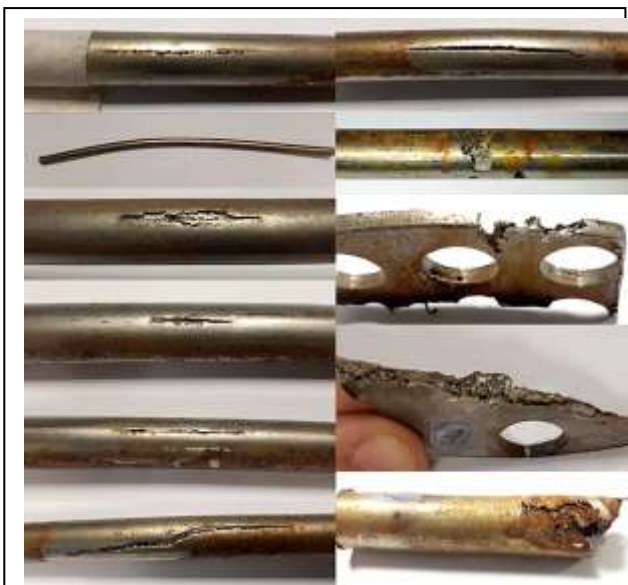
As amostras foram removidas de um conjunto de aquecedores, que apresentaram falhas, conforme ilustradas na Figura 5. Em uma análise visual preliminar, estão evidentes que diversos componentes dos aquecedores (tubos, chicanas, tirantes, etc.) apresentam defeitos de diversas naturezas, cabendo a análise fractográfica indicar quais foram os prováveis fatores determinantes ao processo de falha [18, 20].

Os principais mecanismos de falha observados nas superfícies das amostras falhadas foram (1) a corrosão sob tensão (CST) na presença de cloretos (*Cl-SCC*, *Chloride Stress Corrosion Cracking*) com fratura transgranular de dentro para fora dos tubos e (2) aberturas de arco elétrico entre o elemento resistor e a parede dos tubos. Ambos os mecanismos de falha pressupõem a presença do fluido externo aos tubos dentro dos tubos.

**Figura 5.** Amostras de tubos e chicanas danificadas.

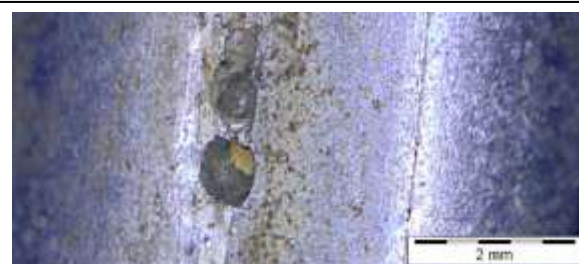
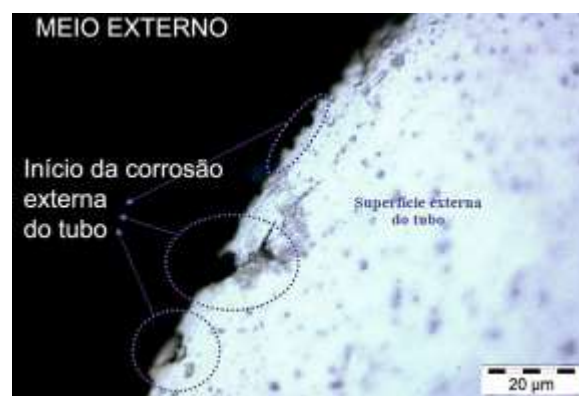
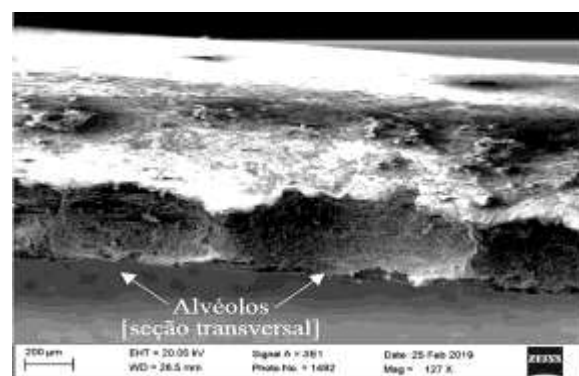
A Figura 6.a apresenta em detalhe a corrosão externa por *pites* e alvéolos caracterizados por uma pequena abertura superficial e um grande volume de cavidade interna, explicitados pela Figura 6.b e Figura 6.c.

**Figura 6.** Aspecto da corrosão externa localizada: (a) visual, (b) metalográfico e (c) por MEV.

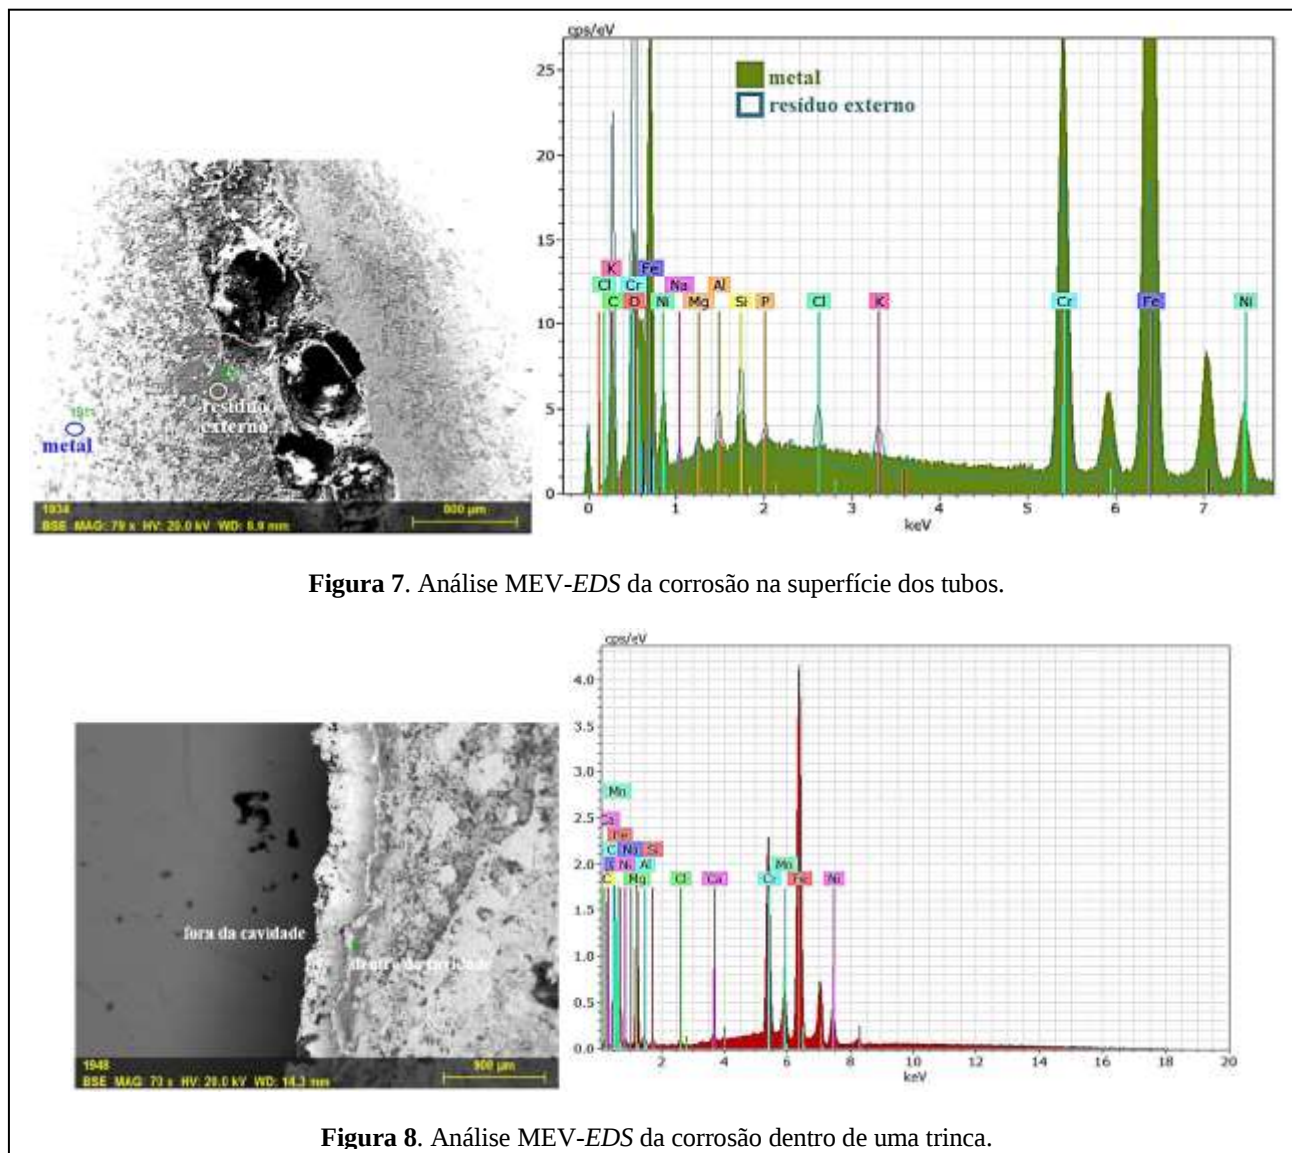
De acordo com os resultados da análise MEV-EDS apresentados na Figura 7 e Figura 8, pode-se observar presença de cloro nas amostras dos tubos analisadas, da ordem ou superiores a 1% em peso atômico, tanto nos produtos de corrosão externas, quanto nos internos. Observando os resultados apresentados nos espectros obtidos, nota-se uma maior presença de cloro dentro das cavidades de corrosão, tanto do lado interno (Fig. 7). Adicionalmente, empregando-se a relação entre os sinais obtidos para o cloro e o ferro nos produtos de corrosão dentro e fora das cavidades é possível inferir que os produtos de corrosão dentro da cavidade possuíam teores de cloro superiores aos presentes na região externa.

**Figura 7.** Análise MEV-EDS da corrosão na superfície dos tubos.

**Figura 8.** Análise MEV-EDS da corrosão dentro de uma trinca.

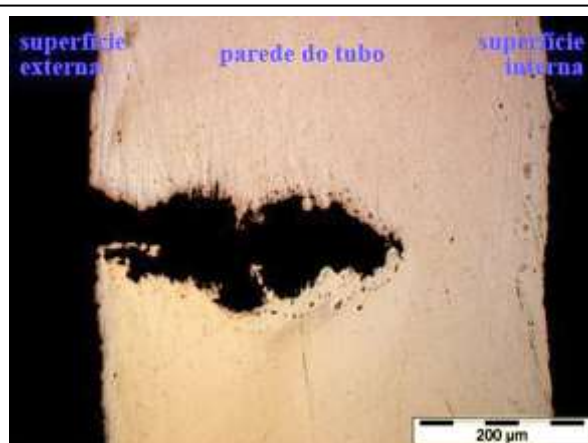
A superfície externa dos tubos é aquela na qual foi iniciado o processo de falha *Cl-SCC*, o que indica que a água nesta região estava contaminada com cloretos, com mostrado na Figura 9, obtida por análise metalográfica.

**Figura 9.** Registro metalográfico do início do processo de falha, a partir da corrosão externa do tubo.

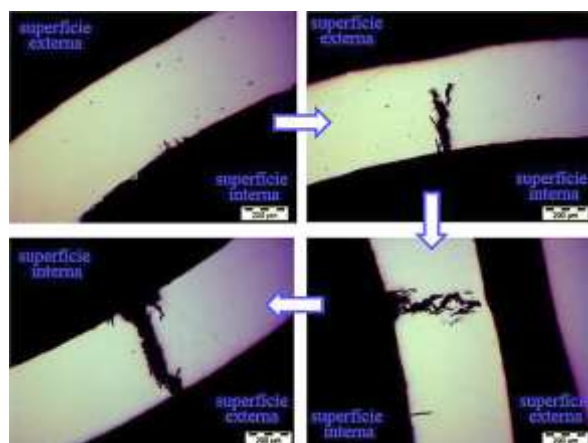
Porém, a partir da análise metalográfica também foi constatado a presença de nucleação e propagação das trincas no sentido oposto, de dentro para fora dos tubos, conforme evidenciado na Figura 10. Esta observação contradiz o fato da água, contendo cloro, estar em contato com a superfície externa dos tubos, e, portanto, ser esta superfície na qual deveria iniciar o processo de falhas nos tubos, como mostrado na Figura 9. Esta condição indica que, após a falha localizada dos tubos (perfuração) devido à corrosão, houve infiltração de água com cloro para dentro do tubo. Assim tornando-se possível a ocorrência de trincamento em outras regiões, inclusive com a geração de trincas ramificadas e transgranulares, também nucleadas de dentro para fora dos tubos, como as mostradas na Figura 11. Tal cenário também explica a ocorrência de arcos elétricos, abertos entre o elemento resistor e a parede dos tubos.

**Figura 10.** Registro metalográfico evidenciando início de propagação de trincas a partir da superfície interna das tubulações avaliadas.

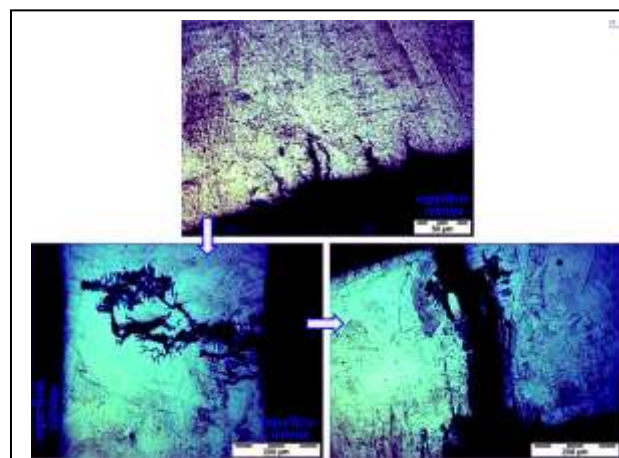
Trincas ramificadas em aços inoxidáveis austeníticos, como as ilustradas na Fig. 11, são características de modo de falha por corrosão sob tensão, enquanto as fraturas transgranulares indicam que a propagação deva estar de fato correlacionada à processos eletroquímicos extremos conforme Desai [21].

A corrosão sob tensão é caracterizada quando a taxa de propagação da trinca é superior a taxa de corrosão. Em meios contendo cloreto, enquanto o processo de corrosão localizada é fortemente dependente da concentração de cloreto, mas pouco dependente da temperatura, o crescimento da trinca é fortemente dependente da temperatura, apesar de pouco variável com o teor de cloreto e o pH do meio. A despeito de usualmente se estabelecer uma temperatura crítica para ocorrência de corrosão sob tensão de aços inoxidáveis

austeníticos em meios contendo cloreto para valores acima de 42°C [22], a literatura mostra que corrosão sob tensão na presença de cloretos muitas vezes ocorre para temperaturas inferiores, tais como as existentes no tanque avaliado do processo avaliado (Fig. 3). Isso pode ocorrer mediante uma conjuração de outros fatores, tais como encruamento do material, presença de contaminantes de ferro e depósitos com alto teor de cloro [23].

**Figura 11.** Trincas ramificadas transgranulares comprovando CI-SCC (corrosão sob tensão na presença de cloretos). Trincas visualizadas em regiões distintas das tubulações avaliadas.

De forma geral, pode-se afirmar que a presença de alto teor de cloreto foi o principal fator causador do processo de degradação da camada passiva no tubo aço inoxidável AISI 304. O processo de corrosão externa localizada, pela presença inadequada de cloreto no fluido, deve ser considerado a causa raiz das falhas. O aprimoramento no controle de qualidade do fluido, evitando quaisquer contaminações com água salgada ao longo de todas as etapas de limpeza executadas pelo

sistema CIP é fundamental para que não haja recorrências de falhas neste sistema.
