# Avaliação Macrográfica e Analítica da Fratura de um Eixo de Tambor Esticador de Correia Transportadora de Fertilizantes

Willy Ank de Moraes, Lorranny Borges Oliveira Cruz

**Resumo:** Este trabalho objetiva analisar uma fratura ocorrida em um eixo de tambor do conjunto de esticamento de uma correia transportadora de fertilizantes, localizada em uma instalação portuária. A análise conta com observações visuais da fratura, aspectos da estratégia de manutenção do ativo e determinação de tamanho crítico de trinca para esta aplicação específica, utilizando os princípios da Mecânica de Fratura Linear Elástica (MFLE). Pode-se concluir que a existência de um raio de curvatura e a presença de corrosão superficial elevaram significativamente a concentração de tensão no ponto de ruptura, tornando o diâmetro do eixo uma variável crítica para o projeto. Percebe-se também a importância de mensurar o tamanho crítico de trinca, possibilitando tomadas de decisão mais assertivas para a paralisação imediata do transportador, baseado nos dados obtidos durante aplicação de metodologias de inspeção de varrimento de eixos, como o ultrassom.

## Macrographic and Analytical Evaluation of the Fracture of

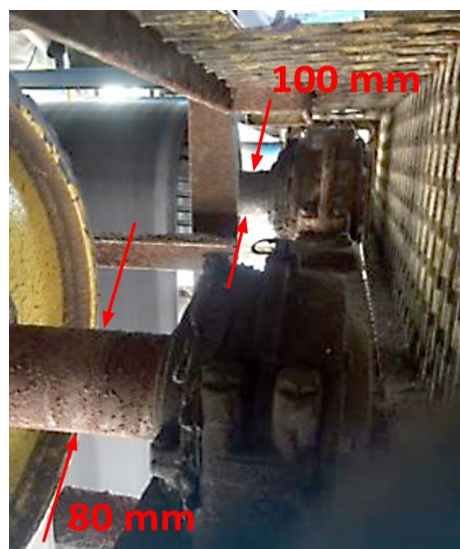
O tambor instalado na TRFE01 anteriormente possuía um eixo com diâmetro 20 mm maior que o fraturado, porém, não há relatos de mudança de projeto ou estudo de engenharia que comprovasse esta substituição. Nominalmente, o tambor fraturado possuía um eixo com diâmetro de 80 mm e o anterior era baseado em um eixo com 100 mm de diâmetro. O outro tambor do sistema de desvio (no caso o de entrada) possui um eixo com diâmetro de 100 mm e não apresentou nenhuma fratura ou dano aparente no período do acompanhamento. A Figura 5 apresenta uma foto ilustrando a condição de operação dos dois tambores de desvio (Fig.2) e na qual está ilustrada a diferença nas dimensões dos eixos (entrada e saída).

**Figura 5.** Tambores de desvio da ‘TRFE01’.

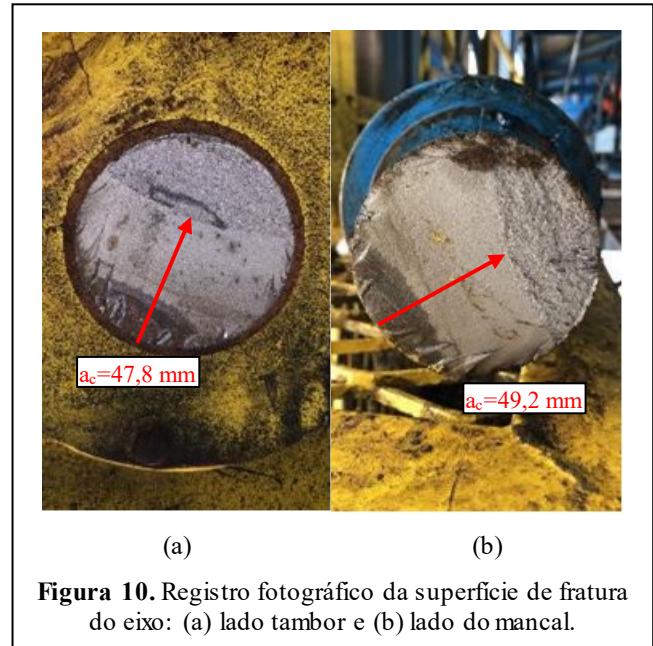
A fratura ocorrida no eixo, constituído do aço SAE J403 grau 1045, ocorreu entre um dos mancais de apoio e o tambor (vide Fig. 3) e resultou na necessidade de substituição do tambor que foi danificado no evento. A peça fraturada foi segregada logo em seguida, de forma a permitir uma avaliação visual da fratura e um possível diagnóstico inicial sobre as causas do incidente (falha). As 2 superfícies da fratura foram previamente limpas e então fotografadas. Os registros fotográficos dessas faces estão apresentados na Figura 10, assim com o tamanho das trincas presentes, como vistas em cada uma das faces: 47,8 (Fig. 10.a) e 49,2 mm (Fig. 10.b).

**Figura 10.** Registro fotográfico da superfície de fratura do eixo: (a) lado tambor e (b) lado do mancal.

Analisando os aspectos macrográficos da fratura ocorrida, como ilustrados na Fig. 10, é possível observar:

- a fratura foi típica de fadiga, evidenciada pela presença de marcas de catraca observadas na Fig. 10 na parte inferior à esquerda, que caracterizam o início da trinca por fadiga principal, e marcas de praia;
- a fratura final é do tipo dúctil, apesar da superfície apresentar-se brilhosa e sem deformações;
- a presença de uma mancha escura (na região de início da fadiga) indica uma possível contaminação por lubrificante, o que se espera ter ocorrido há mais de uma semana, de modo que o contaminante tenha permanecido tempo suficiente no interior da peça para causar o seu escurecimento local)

- a concentração das marcas de catraca indica o ponto de nucleação da trinca (início da fratura) na região de 8 horas do eixo, observada na Fig. 10;
- cerca de 33% da superfície é de fratura final, indicando um avanço rápido no processo final da fratura;
- a ruptura ocorreu em uma região de raio de curvatura (mudança de dimensão do eixo), onde há uma certa concentração de tensão ( $K_t > 1$ ).

Nota-se que o resultado para a trinca crítica, que causaria fratura do eixo com  $D = 80$  mm, ficou de 10 a 13% menor do que o valor real, documentando na análise fractográfica ( $a_c = 47,8$  e  $49,2$  mm, na Fig. 10). Este conservadorismo nos resultados do cálculo provavelmente está associado às considerações feitas para a determinação do valor de  $K_{Ic}$  do aço do eixo, baseado em dados de literatura ([www.matweb.com](http://www.matweb.com)), na média de valores entre a Eq. (2) e a Eq. (3) e no valor do fator geométrico  $Y$ , que considera uma trinca de frente côncava sendo que a trinca possuía uma frente convexa.

A análise macrofractográfica identificou a presença de marcas de catraca e praia permitindo afirmar que a fratura ocorrida foi do tipo fadiga (Fig. 10). O tempo de evolução da trinca para a fratura também pode ser estimada qualitativamente, devido a presença de uma mancha escura na superfície fraturada (Fig. 11), que sugere uma contaminação por lubrificante que penetrou na peça através da nucleação da trinca na superfície. A origem da trinca teve a localização estimada pela concentração das marcas

de catraca, reforçando a conclusão de nucleação através da superfície que deu entrada ao contaminante responsável pela mancha escura na face da fratura. O desenvolvimento da trinca em fase final é estimado como um avanço rápido devido grande região (cerca de 33% da área de superfície fraturada) com aparência granulosa.

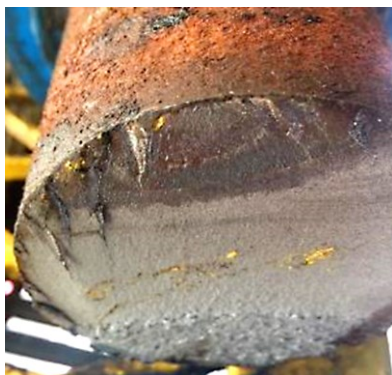
Ao analisar mais de perto a superfície do eixo fraturado, como apresentado na Figura 11, foi possível observar a presença de corrosão superficial muito significativa, também sugerida pela Fig. 5. Esta degradação por corrosão pode ser, em grande parte, associada ao ambiente que o equipamento está exposto por se tratar de transporte de fertilizantes. Tal degradação compromete a qualidade superficial e desenvolve *pittings*, notórios pontos de nucleação de trincas (GODEFROID et al. 2011).

**Figura 11.** Registro fotográfico em detalhe da lateral da superfície de fratura do eixo indicando corrosão acentuada (parte superior), a mancha por graxa na região de início de trinca e a fratura final (região rugosa abaixo).

A localização da fratura, em área de mudança de diâmetro com raio de curvatura, e o elevado grau de corrosão superficial são os fatores de concentração de tensão mais significativos para a falha ocorrida. Considerando-os o dimensionamento do eixo também se torna fator crucial para o sucesso do projeto.

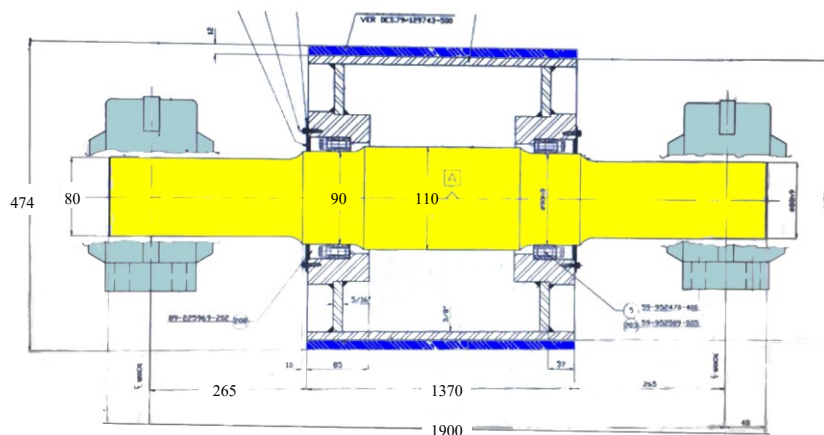
Utilizando o software Autodesk FORCEEFFECT, aplicado às dimensões do eixo (Fig. 12) e cargas sobre o tambor (4,5 ton.), compatíveis com o mostrado na Fig. 12, obteve-se o Diagrama de força de cisalhamento e de momento fletor, conforme apresentado na Figura 13. O fator de concentração de tensão ( $K_t$ ) na região onde ocorreu a fratura, devido à presença de raio de curvatura, pode ser obtido através do gráfico de concentração de tensão apresentado na Figura 14. Através do ábaco da Fig. 14, e considerando os valores das relações dimensionais necessárias para a análise dos eixos (Fig. 12), determina-se o fator de concentração de tensão ( $K_t$ ), como a seguir:

- $\rho = 5,0$  mm,
- $d_1 = 80,0$  mm,
- $d_2 = 90,0$  mm,
- $\rho / d_1 = 0,0625$ ,
- $d_2 / d_1 = 1,125$  e
- $K_t = 1,7$ .

**Figura 12.** Projeto do tambor – Detalhe das principais dimensões (em mm).

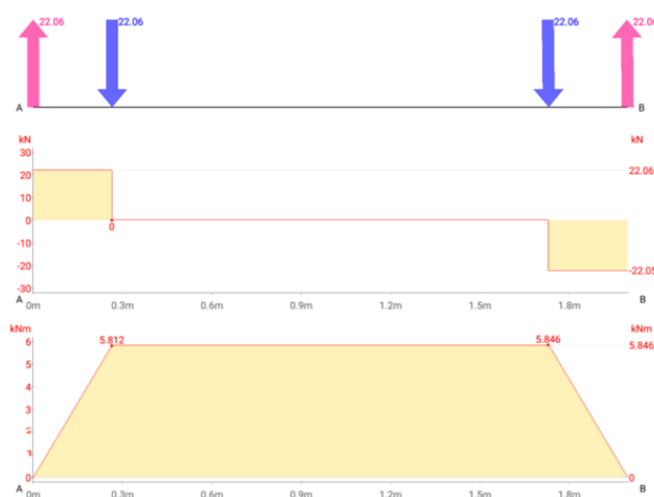
**Figura 13.** Diagrama de força de cisalhamento e momento do tambor - AutodeskFORCEEFFECT.

Comparando as duas dimensões de eixo do estudo, é possível identificar o quanto o diâmetro ( $D$ ) deste componente é crítico na redução do fator de segurança ( $f_s$ ), mesmo quando não se consideram trincas, apenas a tensão (Fig. 13) e concentração de tensão (Fig. 14) presentes.
