# A Importância da Inspeção Termográfica em partes Mecânicas e Elétricas de *Boilers* Empregados em Vestiários

UNISANTA– Universidade Santa Cecília – Faculdade de Engenharia – Pós-Graduação em Engenharia da Confiabilidade  
Rua Oswaldo Cruz, 266 - Santos-SP, Brasil - CEP: 11045-100

## The Importance of Thermographic Inspection in Mechanical and Electrical Parts of Boilers used in Changing Rooms

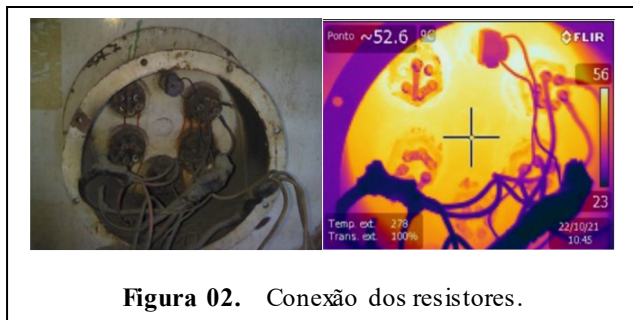
**Figura 02.** Conexão dos resistores.

Na Figura 02 são apresentadas as conexões dos resistores de aquecimento.

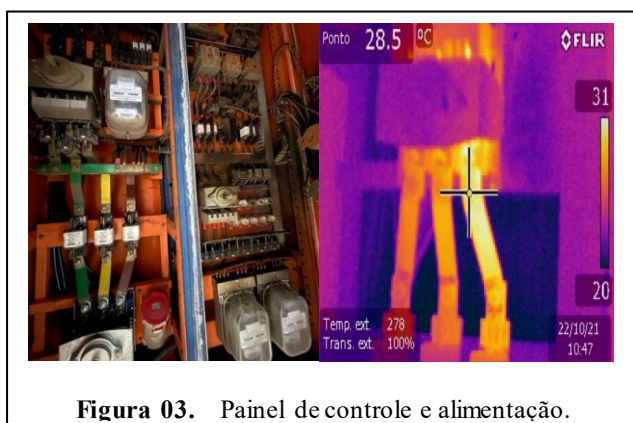
**Figura 03.** Painel de controle e alimentação.

Na Figura 03 é apresentada os pontos adotados para inspeção térmica do painel de controle e alimentação dos boilers.

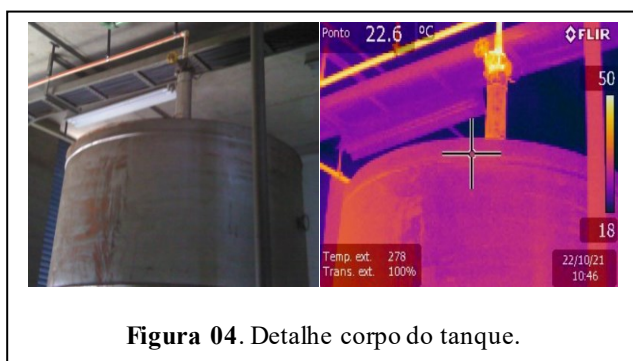
**Figura 04.** Detalhe corpo do tanque.

Na Figura 04, é apresentada os pontos adotados para inspeção térmica dos *boilers* onde pode ser observado além da condição da isolamento térmica do corpo do tanque, também a condição das tubulações de saída de água para o consumidor, duchas dos vestiários.
