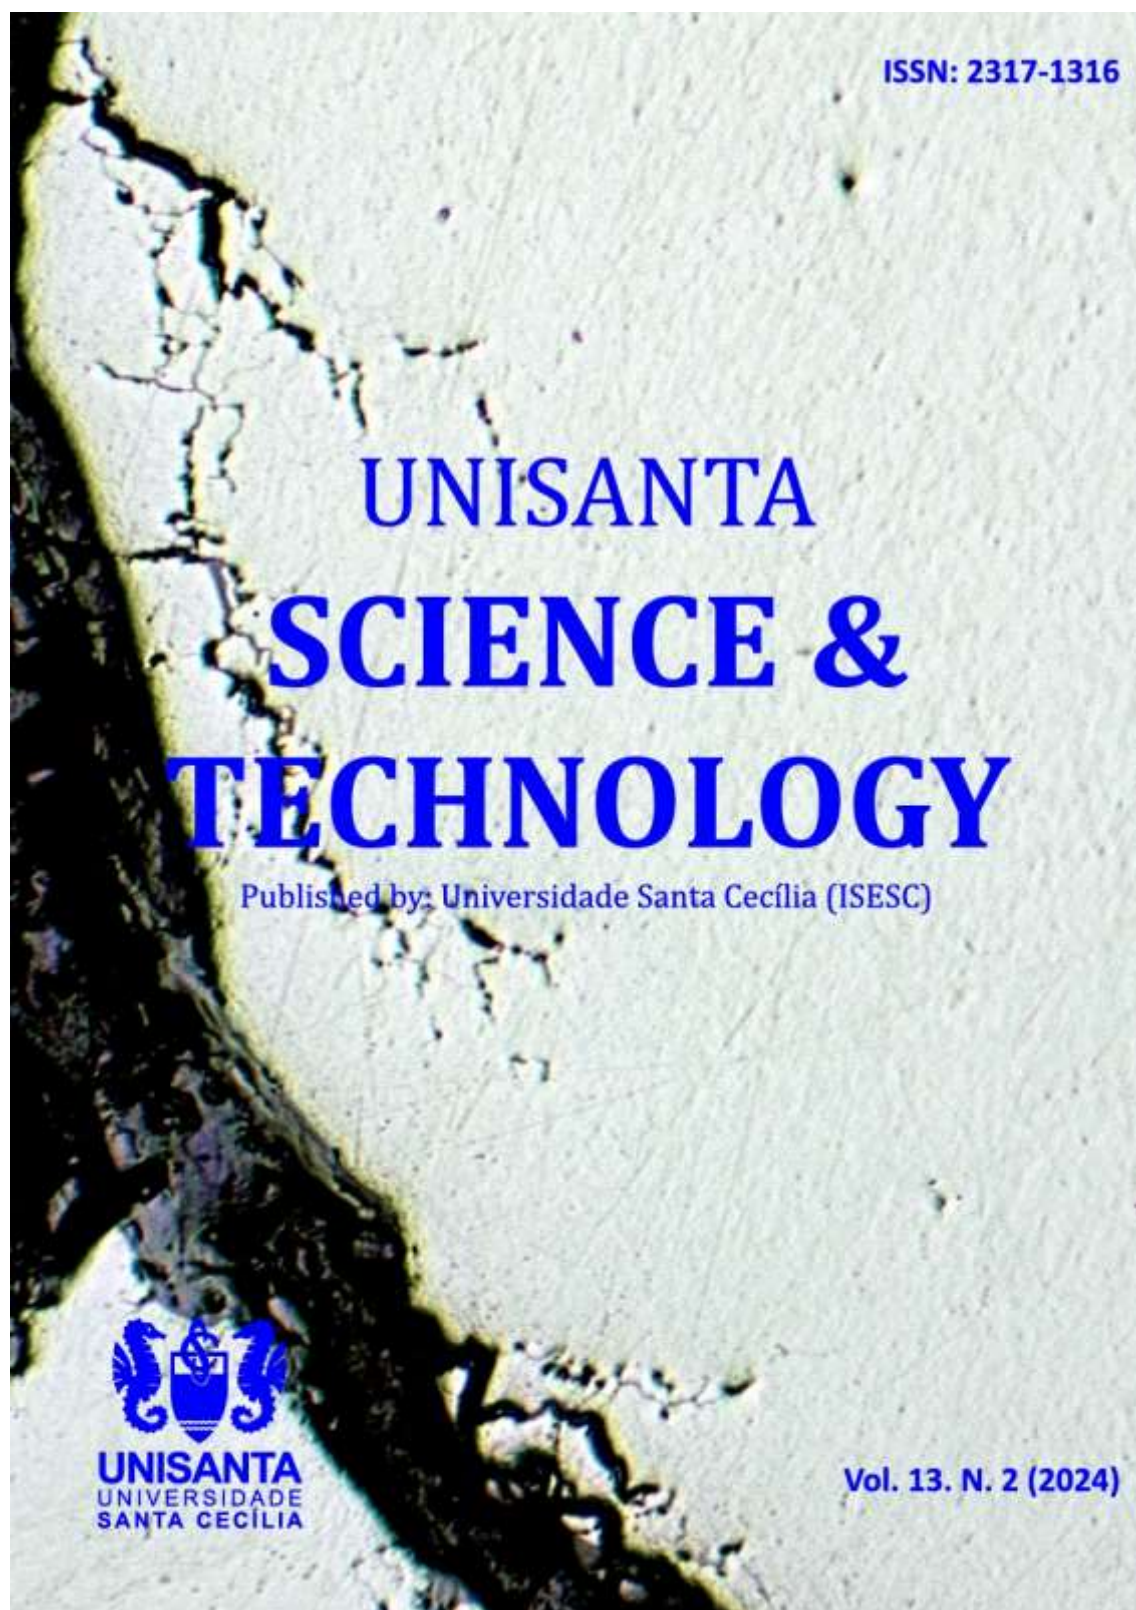
Foto da capa: observação metalográfica da profusão de trincas por hidrogênio presentes em uma chapa de aço empregada na carcaça de um reator químico sob corrosão galvânica em meio caustico.
