# Aplicação da Mecânica de Fratura e Fadiga na Análise de Falha de um Eixo de Tambor de Transportador de Correia

**Resumo:** Este trabalho apresenta a análise da falha por fadiga do eixo do tambor de tensionamento de uma correia transportadora utilizada em uma planta de mineração. A investigação examinou a hipótese de carregamento excessivo por flexão resultante do tensionamento da correia, bem como a possível influência de intervenções prévias de reparo superficial envolvendo metalização. A análise foi conduzida com base em critérios de mecânica da fratura elasto-plástica, caracterização das propriedades do material (aço SAE 4340) e estimativa das tensões atuantes na região da fratura. Os cálculos de tensão, momento fletor e resistência à fadiga indicaram que a carga de flexão imposta ao eixo, resultante do tensionamento aplicado pelas barras de tração, excedeu tanto os limites admissíveis estabelecidos na documentação técnica quanto o limite de resistência à fadiga estimado para o componente. Tensões efetivas de aproximadamente 270 MPa foram determinadas na região do entalhe, em comparação com valores de resistência à fadiga que variam de 223 a 274 MPa, dependendo do nível de co

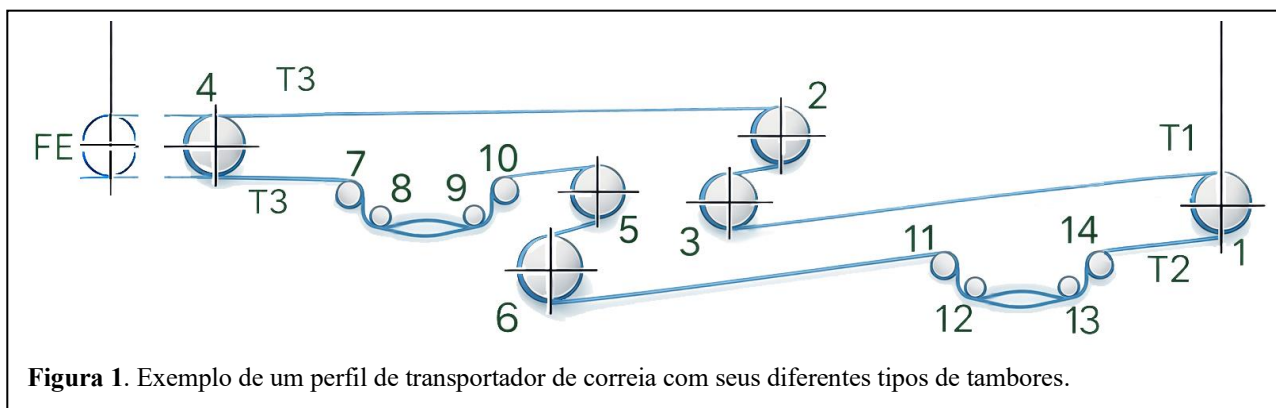
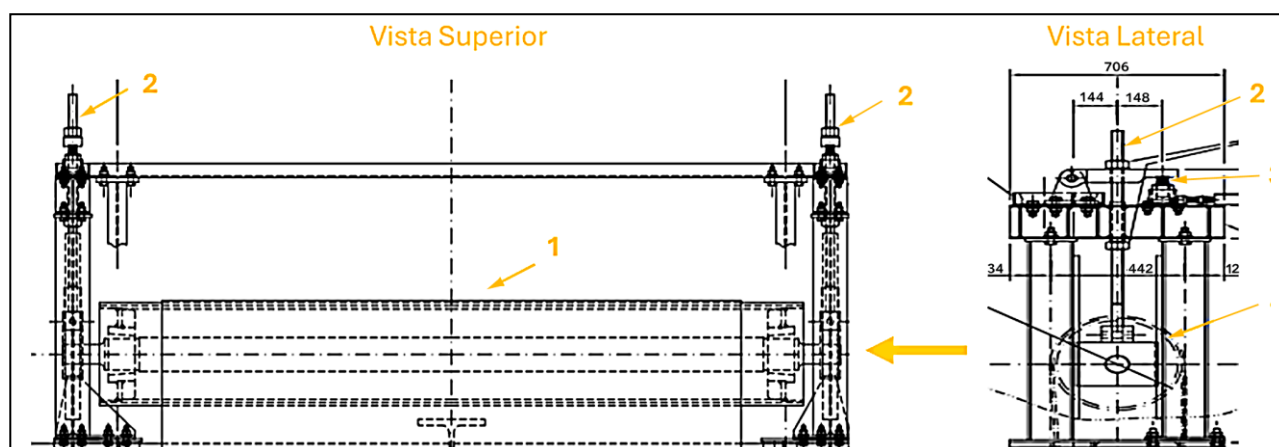
**Figura 2.** Sistema de esticamento do transportador de correia em estudo (vide explicação dos números no texto).

Conforme ilustrado na Figura 2, o tambor de esticamento (1) é deslocado longitudinalmente por dois tirantes tensores fixados aos mancais, cujo ajuste é realizado por meio da aplicação de torque nas porcas (2), promovendo o tensionamento da correia transportadora. Cada porca é apoiada em um braço articulado sustentado pelo pistão de um cilindro hidráulico (3), de modo que, durante a operação, desenvolve-se uma carga de reação axial em cada cilindro, estimada a partir da pressão interna do fluido indicada no manômetro do sistema.

Dessa forma, conclui-se que a falha poderia ter sido evitada por meio do controle rigoroso do tensionamento da correia, do respeito aos limites operacionais definidos em projeto e da adequada calibração dos sistemas de medição de pressão empregados no ajuste dos tirantes. O caso analisado reforça a importância de práticas de manutenção preventiva e de monitoramento operacional sistemático como medidas essenciais para a preservação da integridade estrutural e da confiabilidade de componentes críticos em transportadores de correia.

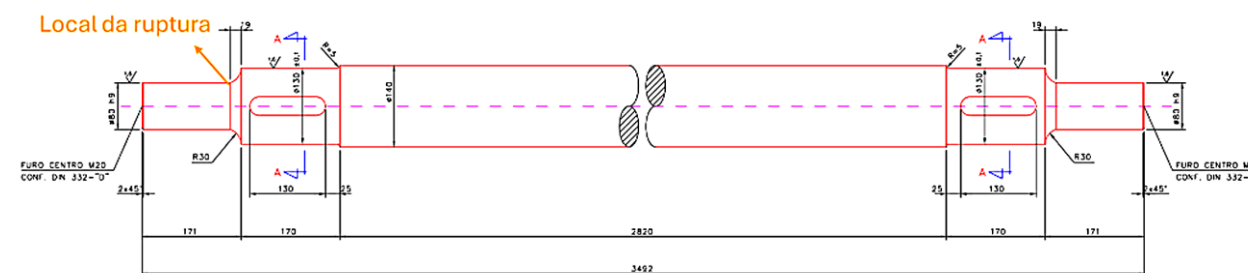
**Figura 3.** Desenho de fabricação do eixo fraturado.

A Figura 3 apresenta o desenho de fabricação do eixo analisado, destacando o local aproximado onde ocorreu a ruptura. A geometria do componente, associada às condições de apoio e carregamento, fornece subsídios importantes para a compreensão dos esforços atuantes e para a posterior correlação com o mecanismo de falha identificado. Já a Figura 4 mostra uma das seções fraturadas do eixo após a falha em serviço. A observação macroscópica da superfície de fratura revela características típicas de falha por fadiga, as quais orientaram a definição da estratégia metodológica adotada na investigação.

Considerando que a fratura ocorreu em uma região de mudança de seção, foi avaliado o fator de concentração de tensão geométrica. A partir do gráfico apresentado na Figura 7 [11] e adotando-se as razões geométricas  $D/d =$

$130 / 80 = 1,625$  e  $r/d = 30 / 80 = 0,375$ , calculou-se um fator de concentração de tensão  $K_t = 1,38$ .

Aplicando esse fator à tensão nominal estimada para a condição de ruptura (196 MPa), obteve-se uma tensão efetiva na região do entalhe de aproximadamente 270 MPa, valor compatível com a região onde se observou a nucleação das trincas de fadiga.

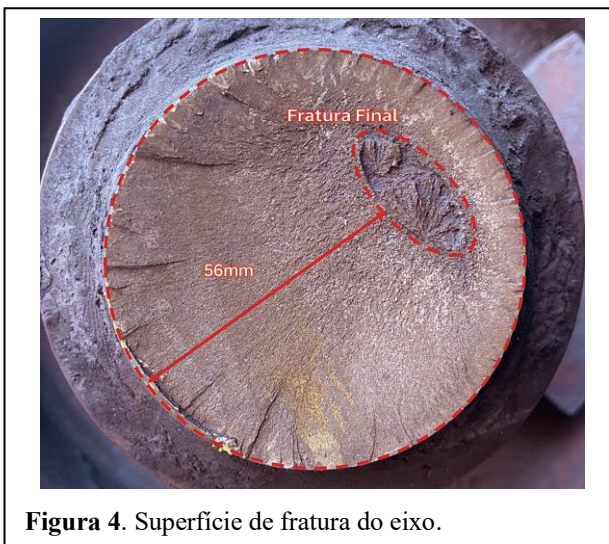
**Figura 4.** Superfície de fratura do eixo.

Na superfície de fratura, observam-se linhas com orientação aproximadamente radial ao longo de toda a circunferência, bem como a presença de pequenos “degraus” entre elas. À luz da mecânica da fadiga e da fratura, tais feições são compatíveis com trincas de fadiga e marcas de catraca, estas formadas pela convergência de trincas nucleadas em planos ligeiramente distintos durante a propagação [4]. Assim, entre marcas de catraca adjacentes, infere-se a existência de sítios de nucleação independentes. Adicionalmente, nota-se que as trincas convergem, no lado oposto, para uma região de aspecto mais fibroso, correspondente à zona de fratura final.

Considerando  $K_{Ic} = 125,36$  MPa $\cdot\sqrt{m}$  e  $\sigma_y = 860$  MPa para o material, obteve-se para o raio da zona plástica um valor aproximado de  $R = 0,053$  m, correspondente a 53 mm. Esse resultado indica que a dimensão da zona plástica é superior à espessura remanescente da seção resistente do eixo após a propagação da trinca, estimada em 24 mm (diferença entre o diâmetro original de 80 mm e a profundidade média da trinca de 56 mm).

$a = 56$  mm (tamanho da trinca),  
 $K_{Ic} = 125,36$  MPa (tenacidade à fratura),  
 $\sigma_y = 860$  MPa (limite de escoamento à tração),  
 $\sigma_{UTS} = 1000$  MPa (limite de resistência à tração),  
 $E = 200$  GPa =  $2 \times 10^5$  MPa (módulo de Young) e  
 $\nu = 0,29$  (coeficiente de Poisson).

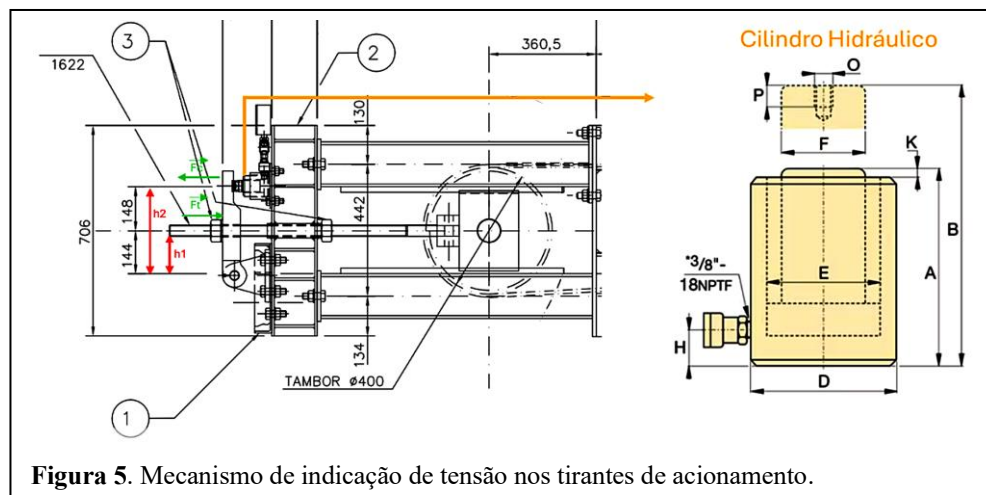
Figura 5. Mecanismo de indicação de tensão nos tirantes de acionamento.

A partir da documentação técnica do transportador de correia, verificou-se que a pressão máxima recomendada para cada cilindro hidráulico é de  $P = 150 \text{ kgf/cm}^2$  ( $14,71 \text{ MPa}$ ). Dos desenhos de projeto, obtiveram-se os seguintes parâmetros geométricos:  $D = 42,9 \text{ mm}$ ,  $h_1 = 144 \text{ mm}$  e  $h_2 = 292 \text{ mm}$ . Aplicando esses valores nas Equações (3) e (4), determinou-se uma força de reação máxima no êmbolo de cada cilindro hidráulico,  $F_C$ , de  $2,16 \text{ tf}$ , e uma força de tensionamento por tirante de  $4,37 \text{ tf}$ . Considerando a existência de dois sistemas de tensionamento idênticos, a força total máxima para o tensionamento da correia é da ordem de  $8,75 \text{ tf}$ .

Comparando esse valor com a força estimada no momento da ruptura ( $18,93 \text{ tf}$ ), observa-se que o tensionamento aplicado foi aproximadamente  $216\%$  superior ao valor recomendado pela documentação técnica do equipamento, caracterizando uma condição clara de sobrecarga operacional.

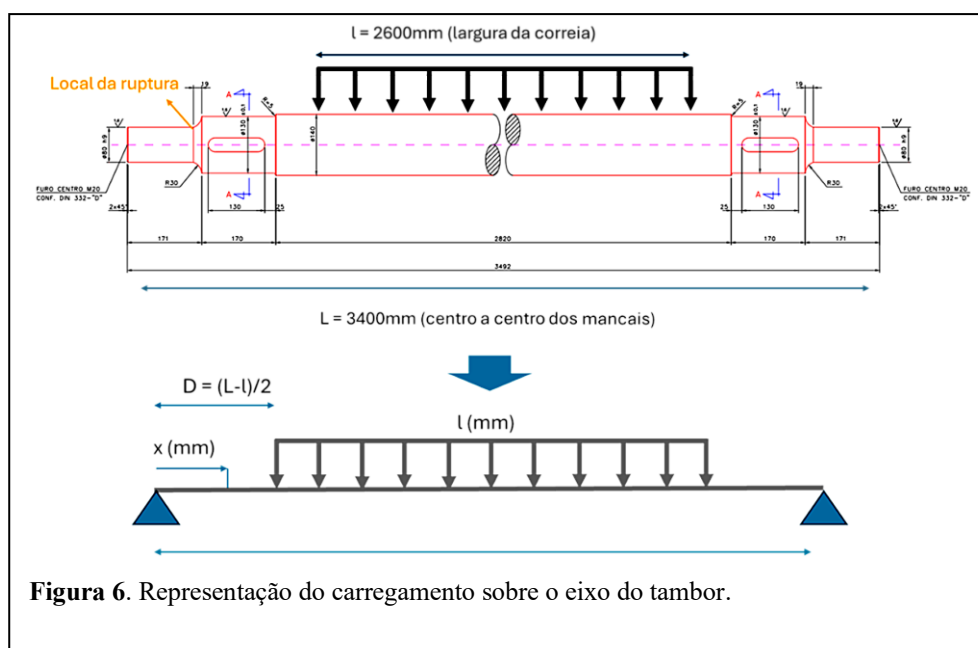
**Figura 6.** Representação do carregamento sobre o eixo do tambor.

Considerando que o tambor analisado não está submetido a torque de acionamento, apresenta resistência ao giro desprezível e possui certa liberdade para pequenos deslocamentos axiais, os esforços de tração e torção podem ser considerados nulos. Dessa forma, conclui-se que o mecanismo responsável pela ruptura do eixo foi predominantemente o carregamento de flexão, resultante da reação da correia ao tensionamento aplicado pelos tirantes, conforme ilustrado na Figura 6.

Com base nesse valor de tensão crítica, aplicou-se a Equação (1) para uma seção circular maciça de raio  $R = 40 \text{ mm}$  ( $D = 80 \text{ mm}$ ), resultando em um momento fletor máximo de  $9,84 \times 10^6 \text{ N}\cdot\text{mm}$ , equivalente a  $1,00 \text{ t}\cdot\text{m}$ . Considerando a posição da fratura localizada a uma distância  $x = 0,106 \text{ m}$  dos mancais, esse momento foi utilizado na Equação (2) junto com a largura de apoio da correia transportadora ( $l = 2600 \text{ mm}$ ) e distância entre mancais ( $L = 3400 \text{ mm}$ , vide Figura 6) para a determinação da carga distribuída equivalente, obtendo-se  $q = 7,28 \text{ tf/m}$ . Considerando  $l = 2,6 \text{ m}$ , a força total de flexão,  $F$ , associada à ruptura do eixo foi estimada como:

$$F = q \cdot l = 7,28 \times 2,6 = 18,93 \text{ tf},$$

o que implica uma força média de aproximadamente  $9,46 \text{ tf}$  aplicada em cada um dos mancais e tirantes tensores.
