## Dendrocirúrgia em palmeiras - case *Butia odorata* (Barb. Rodr.)

Vladimir Stolzenberg Torres<sup>1</sup>

<sup>1</sup> Secretaria Municipal do Meio Ambiente, Urbanismo e Sustentabilidade Prefeitura Municipal de Porto Alegre

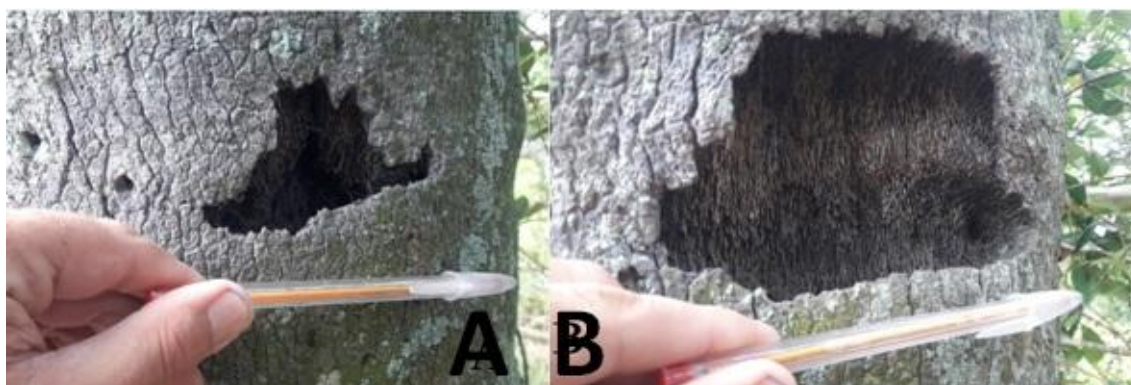
espécie se deu em razão de sua ocorrência na região, sendo predominante em relação a *Syagrus romanzoffiana* (Cham.) Glassman, associado ao fato de se tratarem, em sua maioria, de espécimes com idade estimada superior a cinquenta anos (fig. 1), evidenciando lesões (fig. 2) com indicativo para tratamento.

Figura 2. Lesões no fuste de *Butia odorata* (Barb. Rodr.) (fonte: banco de imagens do autor).

As lesões receberam tratamento com calda bordalesa (figs. 3-4), pulverizada nas mesmas; recordando-se que a calda bordalesa é um fungicida que surgiu no século XIX, na região de Bourdeaux, na França, para o controle de míldio em videiras, se constitui, portanto, conforme Carvalho e Alvarenga (2003), em um defensivo agrícola alternativo de fácil preparo na

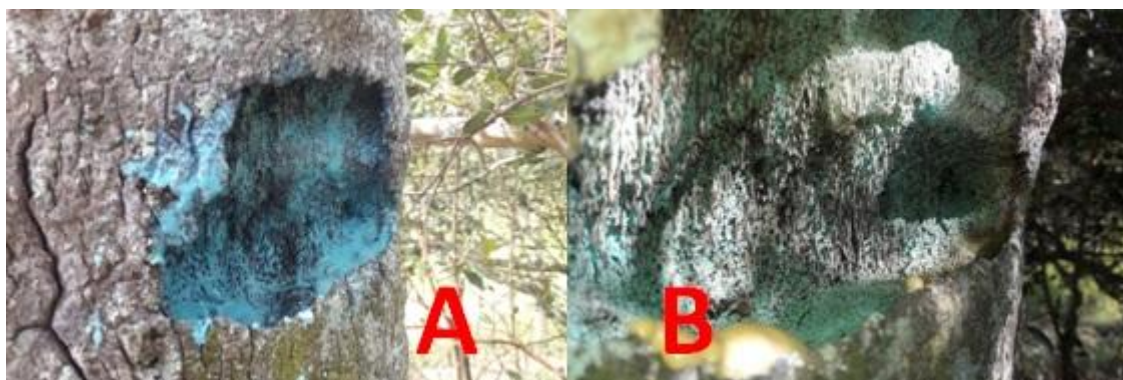
Figura 4. Calda bordalesa aplicada nas lesões: A) solução recém aplicada; B) solução já seca (fonte: banco de imagens do autor).

O uso da calda bordalesa encontra-se respaldado, dentre outros, no estudo de Carvalho e Alvarenga (2003),

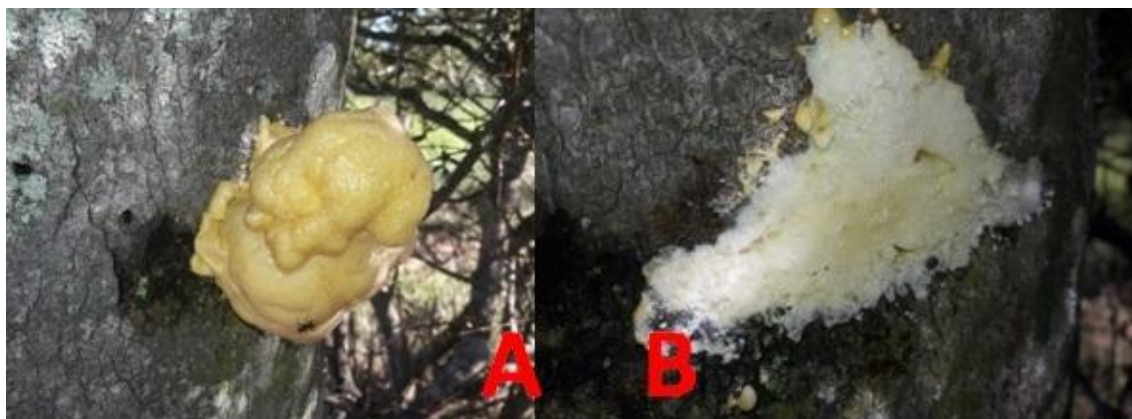
Figura 5. Espuma expansiva de poliuretano aplicada nas lesões, sobre a calda bordalesa: A) espuma expandida; B) excedente da espuma eliminado (fonte: banco de imagens do autor).

se empregou espuma expansiva de poliuretano (fig. 5A) a qual, ao expandir, preenche perfeitamente todo o espaço existente.

Após o desbaste e nivelamento da espuma de poliuretano (fig. 5B), aplicou-se massa corrida acrílica com espátula (fig. 6), recobrindo

Consideração relevante ao estudo da eficiência da dendrocirúrgia diz respeito ao material utilizado. No presente estudo, diferentemente do tradicional concreto, foi escolhida, para o preenchimento das cavidades, a espuma expansiva de poliuretano como adaptação, garantindo maior plasticidade, maleabilidade e flexibilidade. A espuma de poliuretano possui tais especificidades e ainda é mais resistente a mudanças climáticas e variações da umidade, bem como oferece melhor aparência estética (BARCELOS, s/d). As desvantagens do uso deste material seriam os custos e fornecimento do mesmo, e sua oxidação quando em exposição ao sol, levando a um ressecamento

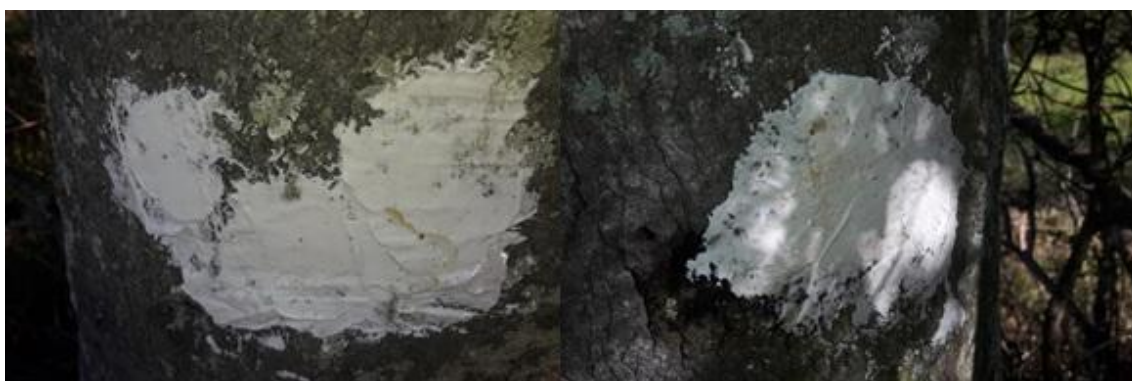
Figura 6. Aplicação de massa corrida (fonte: banco de imagens do autor).

A massa corrida é um produto muito comum nas lojas de material de construção e amplamente utilizada em construções e reformas. A escolha da variedade acrílica se deu pelo fato de ser mais resistente às intempéries e, por isso, a mais indicada para superfícies externas, com isto se revelando a opção ideal para a técnica aqui preconizada. Seu uso se vinculou a ideia de se criar uma camada de preenchimento das irregularidades na espuma de poliuretano (fig. 5B), bem como, evitar sua exposição ao tempo gerando as consequências já anteriormente citadas.

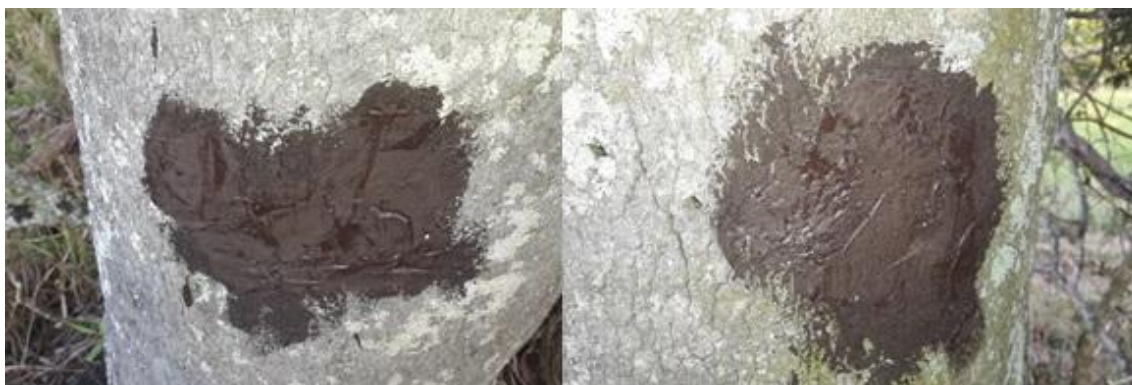
Figura 7. Pintura com tinta esmalte, base água, marrom café (fonte: banco de imagens do autor).

Uma vez seca a massa corrida, realizou-se a pintura com tinta esmalte base água (fig. 7).

e pintura sobre superfícies muito porosas (a massa corrida elimina a porosidade superficial externa da espuma de poliuretano) fazem com que a tinta seque rápido demais, com isto afetando a formação do filme e a durabilidade da pintura (OLIVEIRA, 2008). A cor utilizada, neste caso marrom café, não teve uma finalidade estética como aquela preconizada no estudo de Andrade et al. (2012), tratando-se apenas de aproveitamento de material disponível.
