## Estudo físico-químico e microbiológico da qualidade da nascente do rio Tamanduateí no Parque da Gruta Santa Luzia no município de Mauá, SP

Adriana Araujo Neumann<sup>1</sup>, Cícera Germana Azevedo<sup>1</sup>,  
Priscila Reina Siliano<sup>2</sup>, Marcia Zorello Laporta<sup>2</sup>

<sup>1</sup>Graduação, Ciências Biológicas, Centro Universitário Fundação Santo André, Santo André, SP, [adriana.neumann@biologia.fsa.br](mailto:adriana.neumann@biologia.fsa.br), [cicera.azevedo@biologia.fsa.br](mailto:cicera.azevedo@biologia.fsa.br)

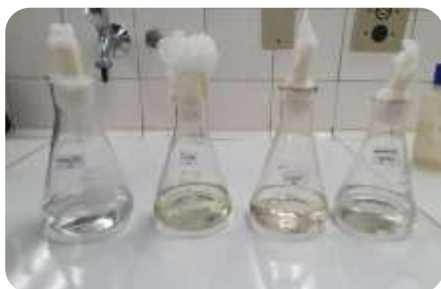
Fotografia 1 -Cor das vidrarias

aspecto inicial das amostras de água transferidas para o erlenmeyer (fotografia 1); após a adição de Colilert (fotografia 2) e após o período de incubação (fotografia 3).

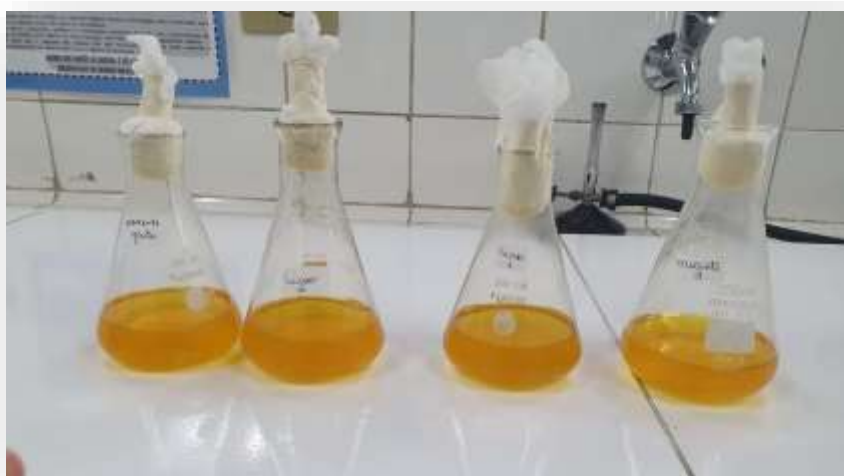
Fotografia 3 -Resultado após o período de incubação

A fotografia 3 representa as amostras após o período de incubação. É possível afirmar que houve reação, uma vez que a coloração do meio ficou amarelo intenso. Verifica-se então o resultado positivo para a presença de

coliformes totais. Em relação a reação de fluorescência, foram colocadas uma a uma todas as amostras na câmara UV para a observação.

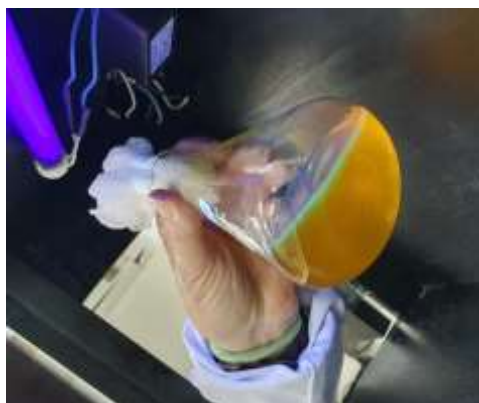
Fotografia 4 - Amostra na câmara de UV

A fotografia 4 representa o resultado da exposição, sendo que

todas as amostras apresentaram resultado positivo para fluorescência, ou seja, indicando contaminação *E.coli* (Tabela 1).
