## **Análise na rede ferroviária de acesso ao Porto de Santos, São Paulo, Brasil: Interface porto-cidade**

<sup>1</sup> Universidade Santa Cecília – UNISANTA

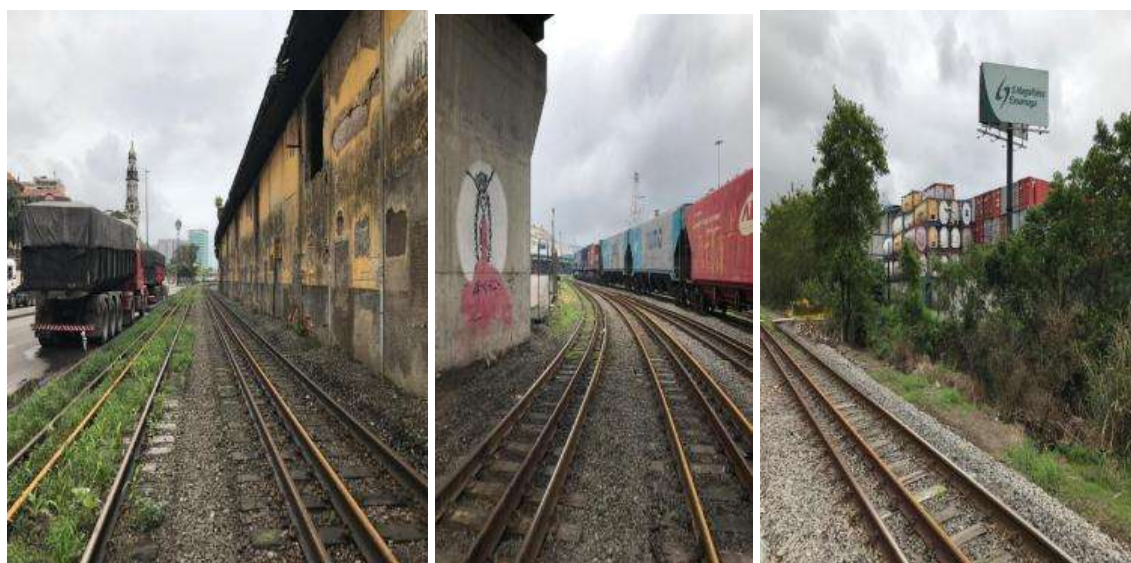
**Figura 3.** Pontos P1, P2 e P3

Os três pontos estão localizados relativamente próximos à região estuarina como é possível observar na Figura 2. Já a Figura 3 apresenta a caracterização geral dos três locais e seu entorno imediato.

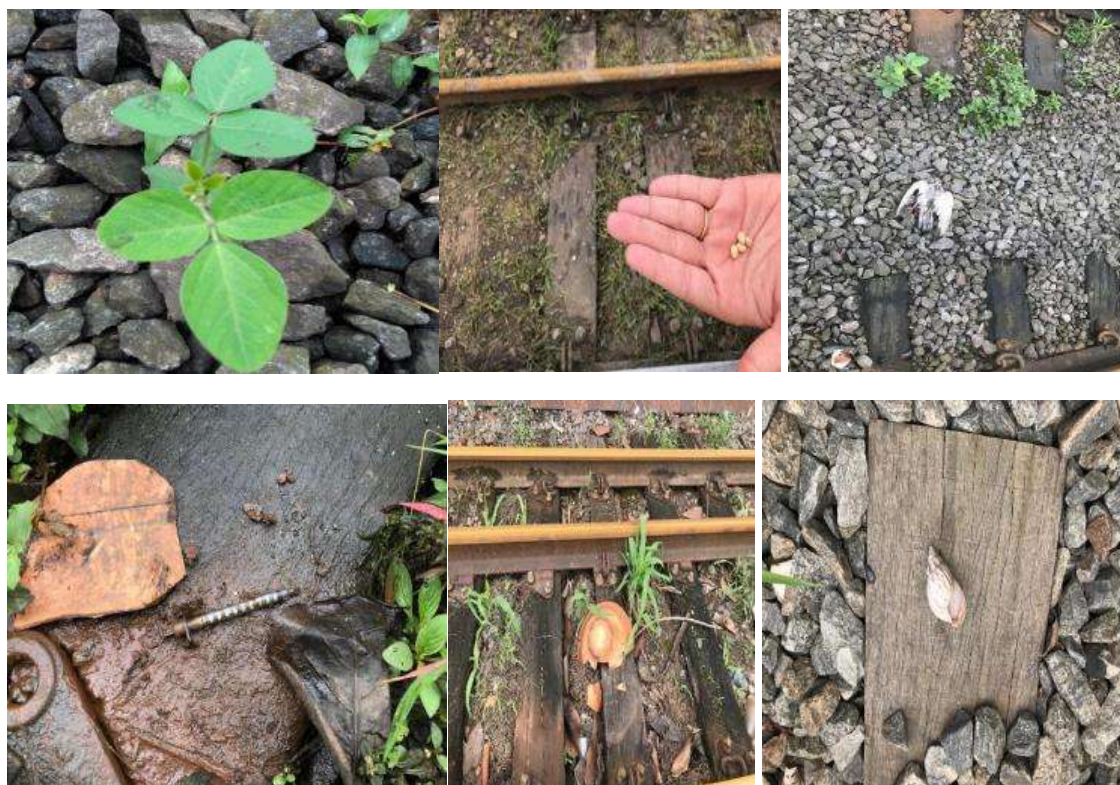
**Figura 4.** Exemplos dos elementos encontrados nos 3 pontos. Na sequência, planta de soja, grãos de soja, pombo morto, seringa, recipiente utilizado para oferendas e plantas de milho e caramujo

Inicialmente vale ressaltar a presença de vegetais em diferentes estágios de crescimento, com destaque para espécimes de milho e soja, certamente por conta da perda de material durante a movimentação de grãos em direção aos terminais portuários. Por conta desta situação

foram considerados como resíduos provenientes desta atividade. A interação destes componentes com o ambiente ocorre, por exemplo, por meio da atração de animais, em especial pombos, já que se constituem em fonte de alimentos. A possibilidade de danos ao sistema de drenagem de águas

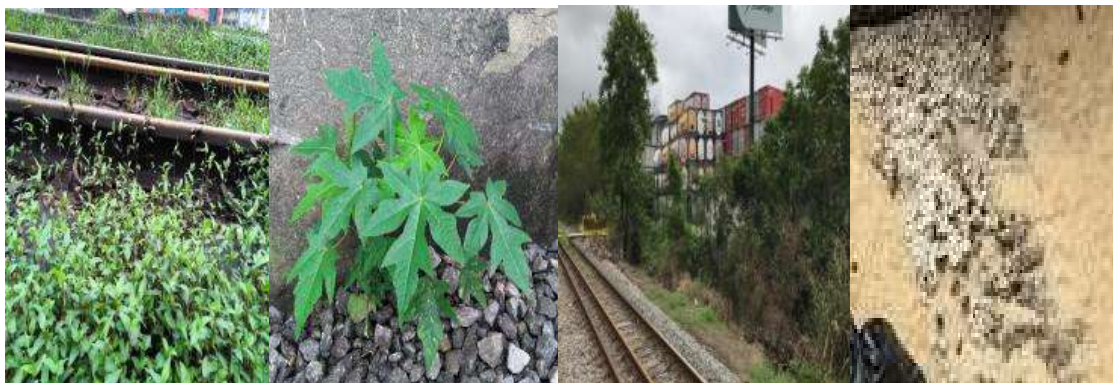
Para o grupo de animais merecem destaque os insetos, aves, moluscos e répteis. No P1 foram observados, além de abelhas do tipo africanizada, pombos, urubus e moscas. Estes animais certamente foram atraídos ao local por conta da presença de fontes de alimento, com destaque para os animais mortos presentes na área. Já para as abelhas importou a existência de vegetais em período de floração. Já foram discutidas algumas das implicações para a saúde pública advindas da presença de animais, com foco nos indivíduos mortos, fonte de atração para insetos e outros vetores de doenças. Mas este grupo, com especial

Já no P2 foram observados pombos e outras espécies de columbídeos, além de borboletas e abelhas. Aqui, além da presença de grãos e de restos de alimentos, foi observada a presença de montículos de açúcar, o que serviu de atração às

abelhas. No P3 foi registrada a presença de pombos, urubus, caramujos africanos e lagartos. No entorno imediato também foram observados garças, sabiás e outras espécies de aves. Havia também abrigos típicos do pássaro joão-

**Figura 5.** Fauna e flora associadas
