Impacto ambiental antrópico na praia do Perequê – Guarujá – SP.

Amaral, E.B.M.¹; Martins, F.L.C.²; Barrella, W.¹.

Anthropic environmental impact on Perequê beach - Guarujá - SP

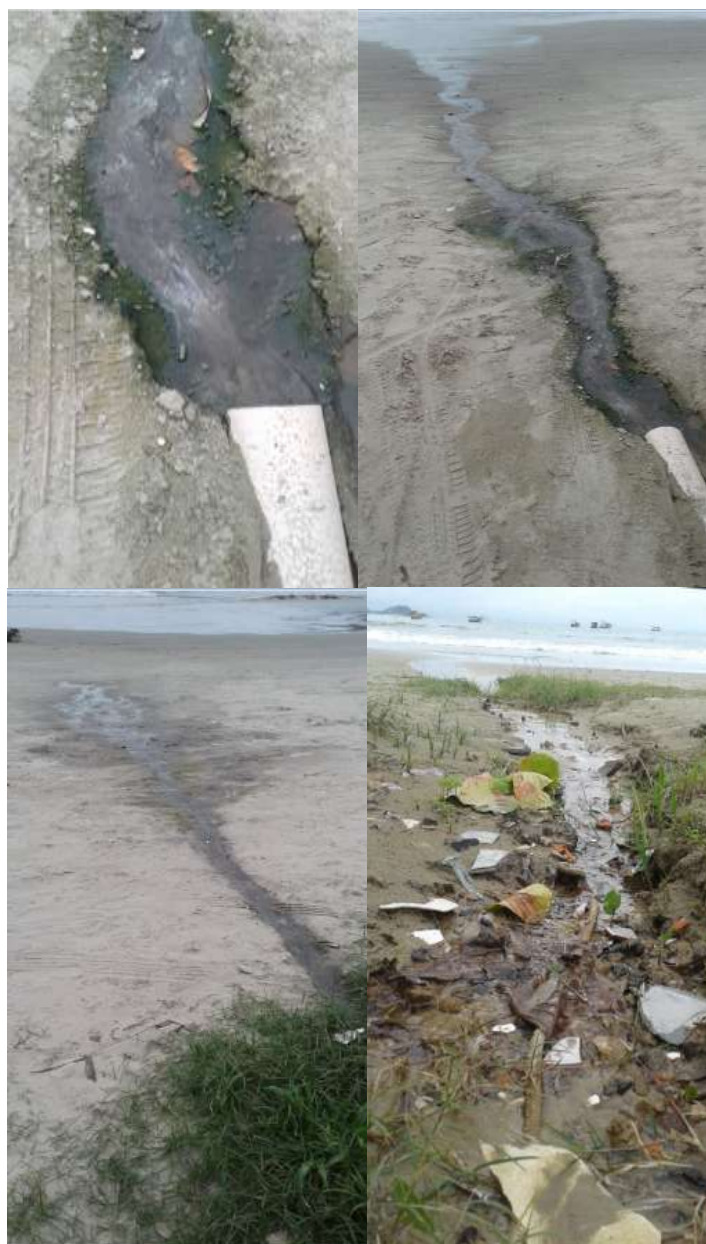
Figura 2: Esgoto doméstico despejado diretamente no mar.

Durante a visita de campo à praia do Perequê foram evidenciadas diversas

irregularidades, tais como, ligações irregulares, em toda a orla, despejando esgoto diretamente para o mar.

Os resultados relatados através das figuras 02;03 e 04 nos mostra a situação que se encontra a praia do Perequê, com excesso de resíduos sólidos, lixo espalhado pela praia e efluentes saindo de ligações das casas diretamente para o mar. Este cenário

pode estar causando diversos impactos ambientais, os quais estão resultando na balneabilidade imprópria da praia por muito tempo.

Com isso, vimos que existe uma grande necessidade do poder público, tanto na regularização destes imóveis a beira mar, levando condições sanitárias adequadas, como a conscientização da própria população residente no sentido de preservar o meio ambiente no qual retira o seu próprio sustento.

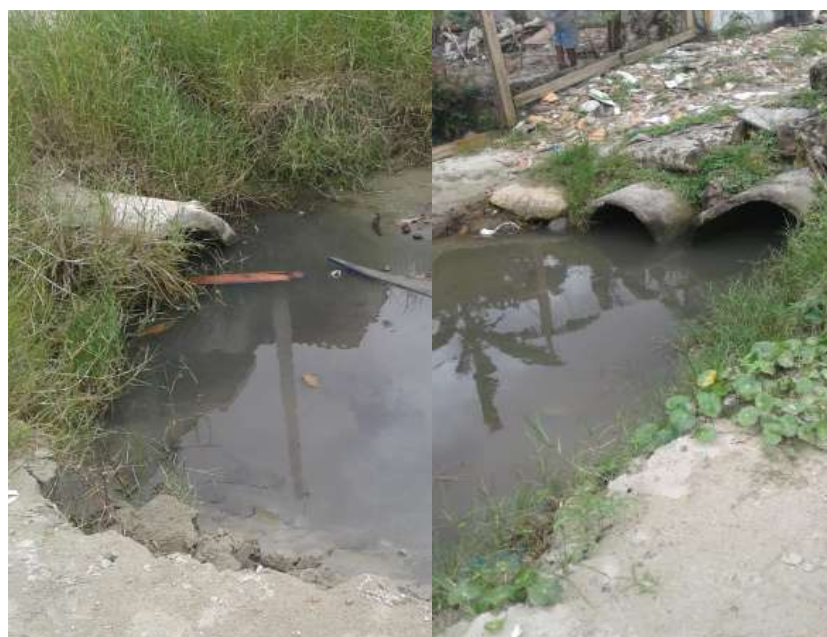
Figura 3: Galerias de águas pluviais despejando água suja no corpo hídrico

Foram verificadas também galerias despejando água pluvial com

forte cheiro de esgoto e com coloração escura.

Conforme a tabela 1 foi verificada que o clima estava seco. A cor da água, tanto da que saía das galerias pluviais, quanto das que saíam das casas era escura, com forte odor de esgoto. Esta característica foi vista durante todos os 2,4 quilômetros de faixa de areia.

Apesar do clima seco, o volume de água que saía das galerias pluviais era alto, indo até a altura do mar, possivelmente causando algum impacto na biota marinha.

Segundo o Plano de saneamento básico do município de Guarujá, de 2017, serão executadas obras de coleta e afastamento de esgotos no bairro do Perequê, entre os anos de 2018 e 2021 (Guarujá, 2017).

Assim, o devemos acompanhar se este plano será realizado e cobrar do poder público, ações para minimizar os efeitos. Todavia, há uma necessidade eminente de educação ambiental para a comunidade local, no que concerne ao descarte de resíduos no bem mais precioso para esta comunidade que é o mar.

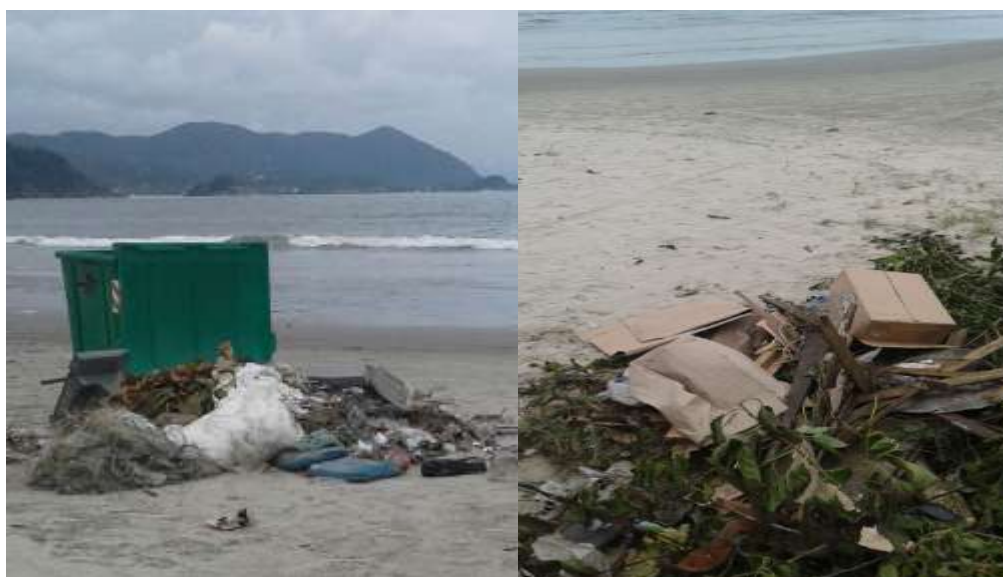
Figura 4: Resíduos domésticos espalhados pela praia.

Foi visto por toda a orla uma quantidade grande de lixo doméstico das

moradias que estão instaladas na faixa de areia.

Foi verificada uma grande quantidade de resíduos domésticos provenientes das residências, havendo uma grande possibilidade destes resíduos causarem poluição no corpo hídrico em caso de alta da maré, levando o lixo da praia para o mar.

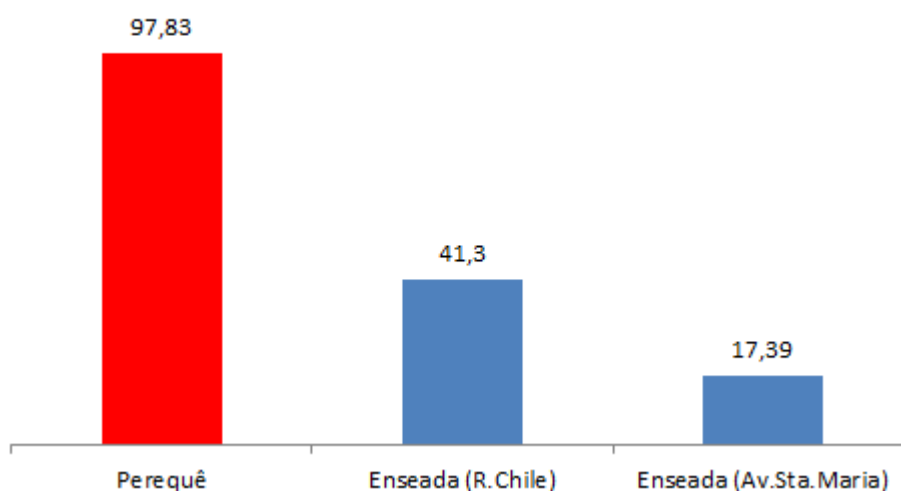
Figura 6: Gráfico Percentual comparativo entre as principais praias impróprias em 2018. Adaptado de (CETESB, 2018).

Durante o ano de 2018, entre os meses de janeiro a novembro, foram realizadas 46 amostragens em cada praia, dentre as quais, podemos destacar que as praias que mais tiveram índices de balneabilidade classificadas como imprópria foram: Perequê; Enseada (R. Chile) e Enseada (Av. Sta. Maria). O gráfico abaixo demonstra percentualmente a diferença entre estas três praias.

Podemos verificar, através da figura 06 que, apesar de outras praias terem sido classificadas como imprópria a do Perequê supera sobremaneira o percentual sobre as outras.

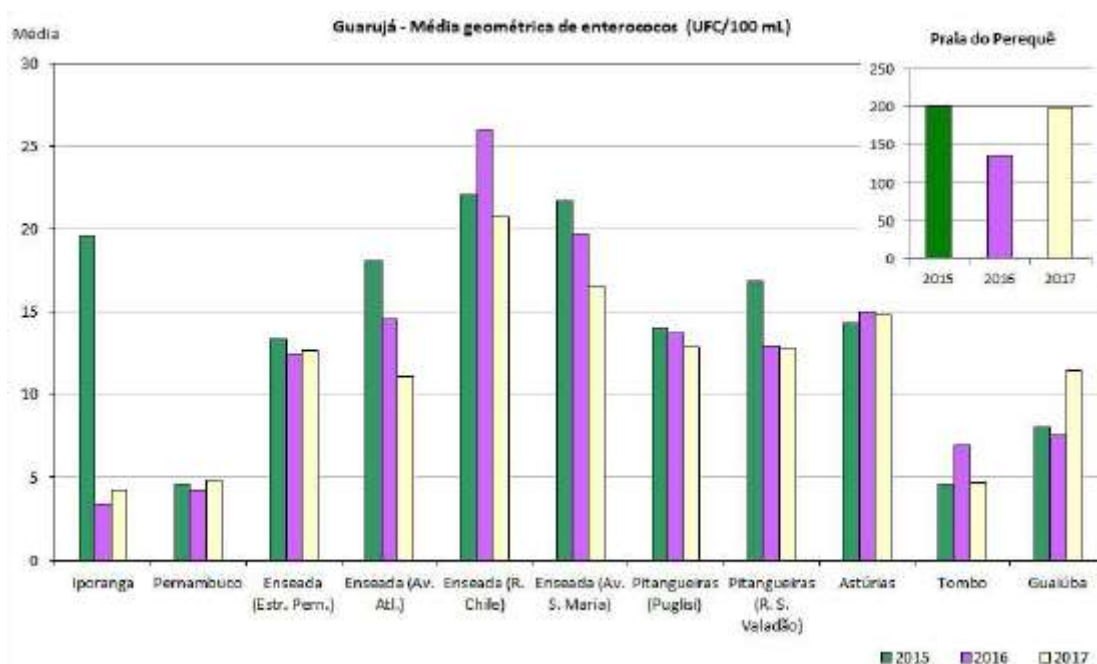
Figura 7: Médias geométricas dos últimos três anos para o município de Guarujá (Martins, 2018)

Uma razão para este resultado, pode ser as médias das concentrações de enterococos (UFC/100mL) para os

últimos três anos (2015;2016 e 2017). Conforme medição realizada pela CETESB e divulgada no relatório anual de qualidade das praias em 2017, a praia do Perequê apresentou uma média de 199 UFC/100mL, conforme relatado na figura 7.

Com estas informações relatadas no gráfico acima, somado aos resultados da visita de campo, comparando com os índices de balneabilidade, podemos verificar, até aqui, que existe uma situação peculiar para este local, o qual diferencia das outras praias da região.
