## Ensaio físico-químico e microbiológico da praia do Lázaro em Ubatuba-sp

Anderson Luís Sabino; Danilo Balthazar-Silva; Cláudia de Moura;  
Ana Beatriz Carollo Rocha-Lima.

## Physico-chemical and microbiological assay of the Lázaro beach in Ubatuba-SP

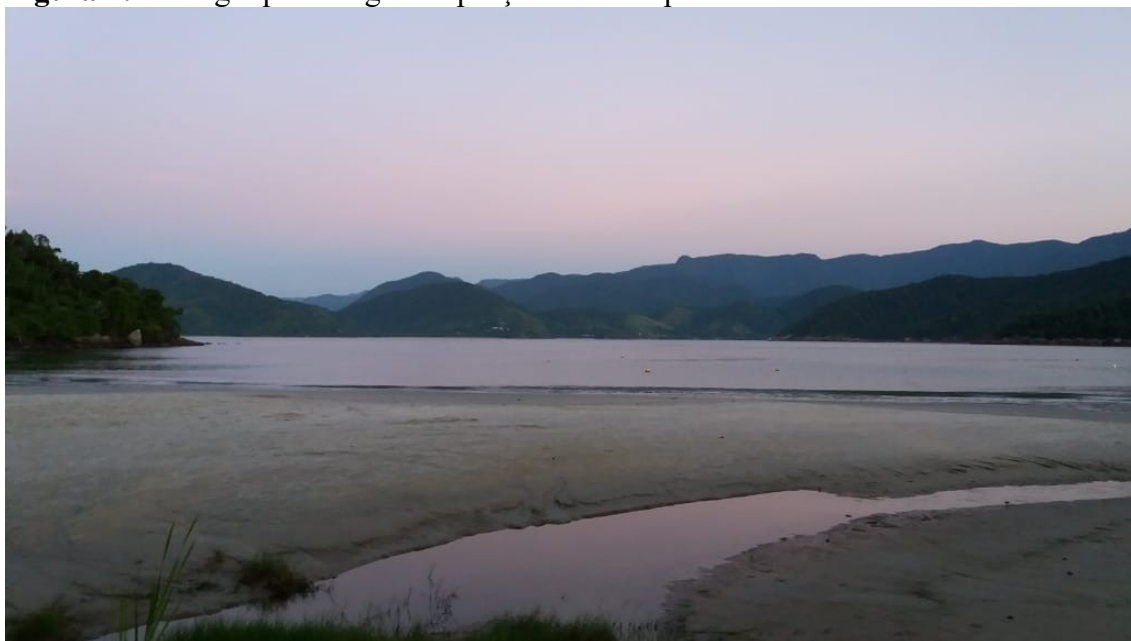
**Figura 2:** Córrego que deságua na porção norte da praia.

Outro problema encontrado foi o excesso de coliformes presentes no córrego cuja foz é o mar. Não há parâmetros na resolução CONAMA para este tipo de corpo d'água, porém a grande quantidade de coliformes encontrada é um forte indicativo de despejo de efluentes domésticos.
