## **ANÁLISE DE MANIFESTAÇÕES PATOLÓGICAS EM VIA MUNICIPAL ATRÁVES DO MÉTODO VIZIR EM PAVIMENTO FLEXÍVEL**

## **ANALYSIS OF PATHOLOGICAL MANIFESTATIONS IN MUNICIPAL ROAD USING THE VIZIR METHOD IN FLEXIBLE PAVEMENT**

Gustavo de Oliveira Arppi, Luigi Bueno Jorge, Valentina Louize Vidal Bezerra, André Luís Gomes Paes, Nilene Janini de Oliveira Seixas

Universidade Santa Cecília, Faculdade de Engenharia, Curso de Engenharia Civil  
E-mail para contato: vb244359@alunos.unisanta.br

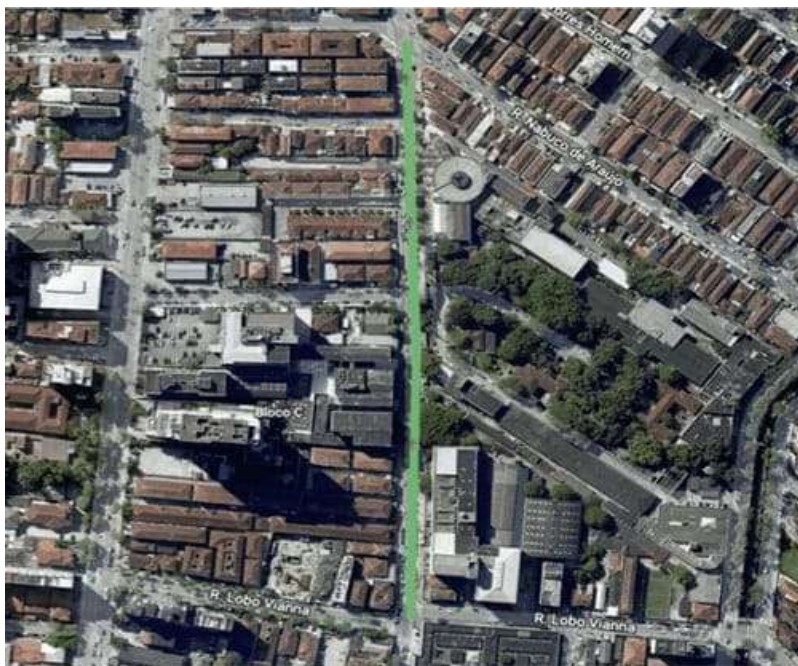
*Figura 1: Trecho analisado da rua Oswaldo Cruz, Santos/SP.*

Foi realizada uma inspeção visual por INÁCIO E PORTILLO [5], 2022, em um trecho do pavimento flexível da rua Oswaldo Cruz, Santos/SP, conforme é demonstrado na Figura 1. E, para avaliar as patologias encontradas, utilizou-se o Método VIZIR, criado pelo Laboratoire Central des Ponts et Chaussées (LCPC) da França em 1991, com foco na avaliação de pavimentos flexíveis de concreto betuminoso. Os defeitos são classificados em A e B, com três níveis de gravidade cada. Os defeitos do tipo A indicam falta de capacidade estrutural, enquanto
