## MÉTODO DE BAIXO CUSTO PARA REMOÇÃO DA MACRÓFITA *Salvinia* sp. EM UMA LAGOA INFESTADA

## LOW-COST METHOD FOR REMOVAL OF THE MACROPHYTE *Salvinia* sp. IN AN INFESTED POND

Tipo do trabalho: ( X ) Iniciação científica ( ) Iniciação tecnológica ( ) Extensão

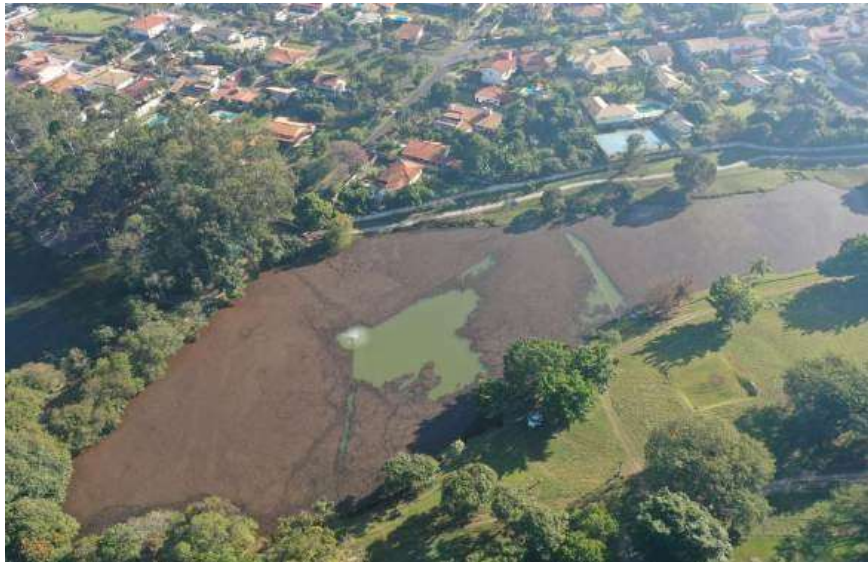
*Figura 1 – Área de estudo. Foto: Larissa Teixeira*

Este estudo trata-se de um estudo de caso que descreve a intervenção em uma lagoa com infestação da macrófita *Salvinia* sp. Esse relato está registrado sob a ART N°2024/06064 e Cadastro técnico Federal N°2106466. A área de estudo está localizada no entorno das bacias do Sorocaba e Tietê, na bacia do Ribeirão Buru (23°09.482 / 47°18.538'), município de Salto, Estado de São Paulo (Figura 1).

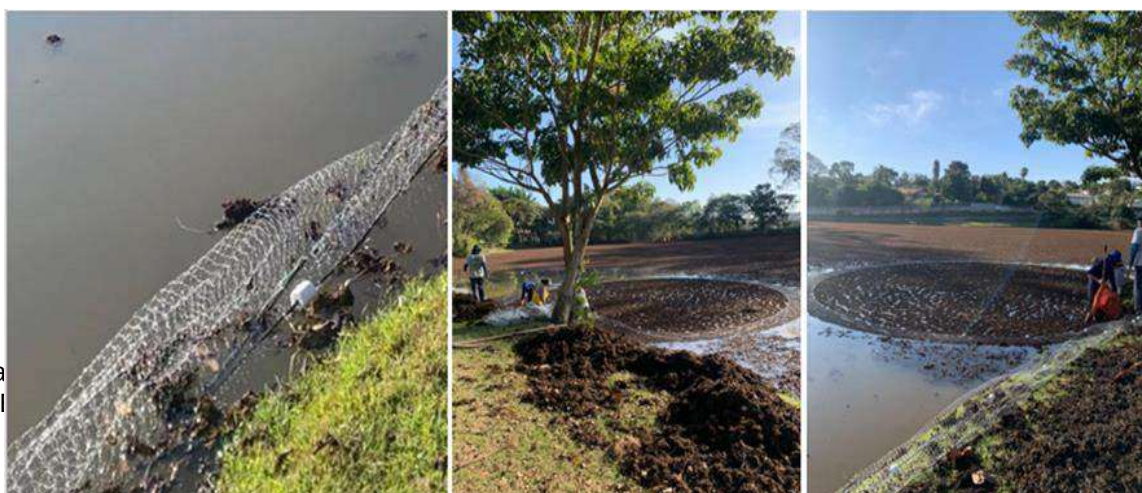
*Figura 2 - Rede (emalhe) de superfície desenvolvida para o cerco da biomassa de *Salvinia* sp.*

Para remoção das plantas foi desenvolvida uma rede do tipo emalhe de superfície com comprimento de 100 metros, constituída de três quilos de chumbos, 100 bóias tipo Xaréu I (altura = 5cm, diâmetro = 4,5 cm, furo 5mm), fio 0,40, malha 06 e cabo 6 mm. O pano foi cortado ao meio e os chumbos foram entalhados com distância de um metro (Figura 2).

A rede foi manipulada por dois operadores em embarcação, com o lançamento da rede partindo da margem e posterior içamento a 15 metros de distância. Com a chegada da rede próxima à margem, três operadores foram responsáveis por coletar a biomassa e destinar a compostagem. A biomassa foi removida com ancinho e destinada à leira. A qualidade da água (temperatura, pH, condutividade elétrica, sólidos totais e oxigênio dissolvido) foi analisada por meio de sonda multiparâmetros devidamente calibrada em duas ocasiões (17/04/24 e 02/07/24).
