**Análise da variação de linha de costa e cobertura de vegetação praial na Reserva de Desenvolvimento Sustentável Barra do Una, litoral sul do Estado de São Paulo, Brasil**

Victória Walczak Neves, Milena Ramires, Ursulla Pereira Souza, Renan Braga Ribeiro

Universidade Santa Cecília – Santos – SP, Brasil.

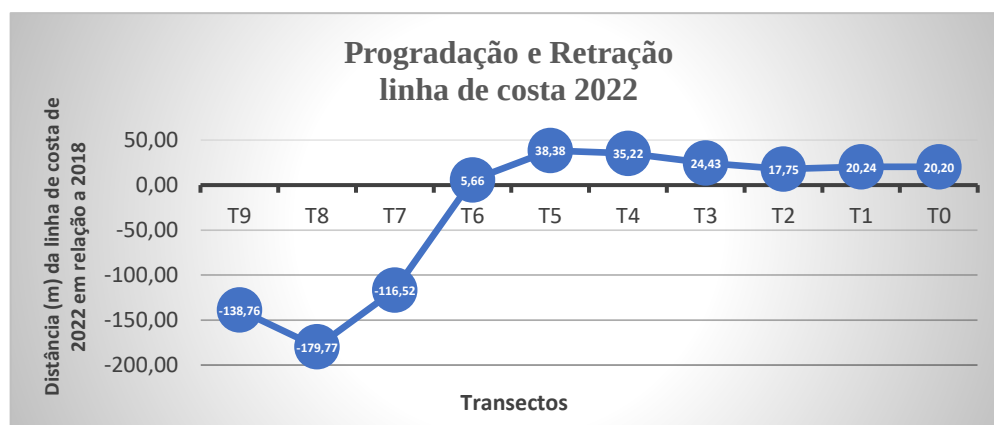
**Figura 2:** Gráfico da evolução da linha de costa do ano de 2022 em relação ao ano de 2018, na Praia da Barra do Una, RDS Barra do Una, Peruíbe, SP. Fonte: Autor, 2023.

Os transectos T0, T1, T2, T3, T4, T5 e T6 apresentaram progradação da linha de costa média do ano de 2022 em relação a 2018 de, respectivamente, 20,20 m, 20,24 m, 17,75 m, 24,43 m, 35,22 m, 38,38 m e 5,66 m. Os transectos T7, T8 e T9 apresentaram retração da linha de

costa média do ano de 2022 em relação a 2018 de, respectivamente, 116,52 m, 179,77 m e 138,76 m (Figura 2). Dos 2,2 km de linha de costa analisados em 2022, 1,2 km apresentaram progradação e 1,01 km retração de linha de costa em comparação à linha de costa média de 2018.
