## **Análise das Mudanças na Paisagem e Vegetação no Morro da Nova Baiana (Guarujá-SP) e no seu Entorno Causadas por Ocupações Irregulares: Uma Abordagem com Sensoriamento Remoto**

Elaine Menezes Pereira dos Santos, Laís Samira Correia Nunes, Fabio Giordano

Universidade Santa Cecília (UNISANTA), Santos-SP, Brasil

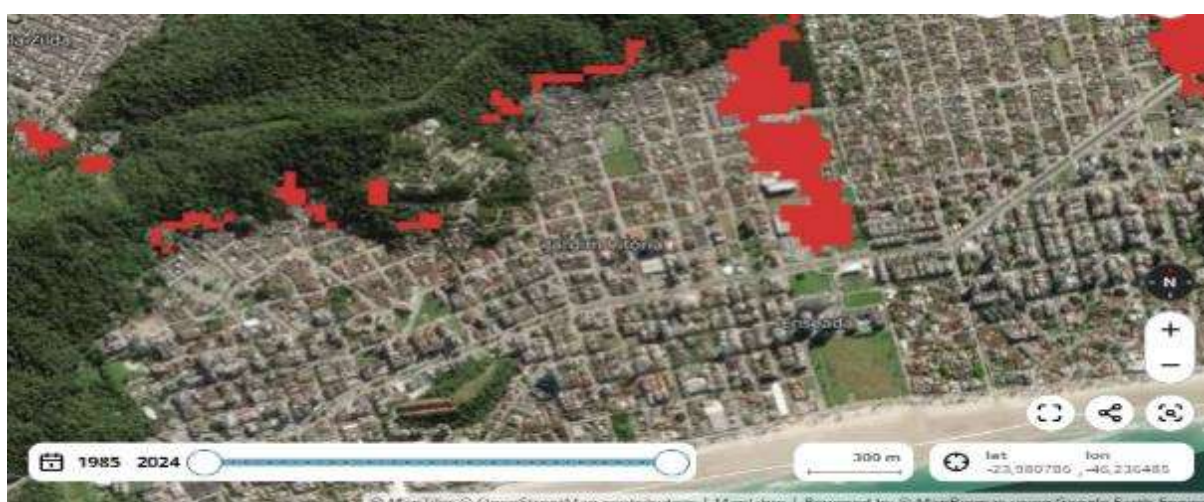
A Figura 2 complementa essa análise, destacando, por meio de classificação semiautomática, a variação da cobertura do solo nas planícies, onde ocorreram empreendimentos regularizados, e a ocupação irregular na base do Morro da Nova Baiana, representada em vermelho, abrangendo cerca de 3,12% da área.

**Figura 2.** Destaque por meio de classificação semiautomática a variação da cobertura do solo nas planícies, onde ocorreram empreendimentos regularizados, e a ocupação irregular na base do Morro da Nova Baiana.

A imagem da plataforma MapBiomias, com resolução de 10 metros, mostra a variação da cobertura do solo no bairro da Enseada entre 1985 e 2024.

As áreas em vermelho indicam a supressão da vegetação nativa, que ocorre de forma fragmentada e principalmente próxima às áreas urbanizadas, resultado da expansão autorizada e da ocupação irregular, especialmente em planícies e na base do Morro da Nova Baiana. Além disso, o crescimento urbano é expressivo, porém desordenado, com moradias frequentemente localizadas em áreas de risco, como encostas íngremes e várzeas, onde a infraestrutura é precária, agravando os problemas ambientais e sociais. Estudos apontam que a redução dos corpos d'água está ligada à impermeabilização do solo e às mudanças no fluxo hídrico devido à retirada da vegetação.

No bairro da Enseada, observa-se uma grande área contínua e outras fragmentadas de ocupação irregular, configurando um padrão de “colcha de retalhos”. Juntas, as figuras revelam uma transformação significativa do uso do solo em quase quatro décadas, com aumento da urbanização e perda da vegetação nativa, reforçando a necessidade de ações eficazes para preservação ambiental.
