# Corrosão bacteriana em tanques de querosene e gasolina de aviação

## ***Bacterial corrosion on tanks of kerosene and aviation gasoline.***

O objetivo deste trabalho foi realizar uma avaliação da corrosão microbiológica nas chapas de aço carbono ASTM A-283 Gr. C, em tanques de armazenamento de querosene e gasolina de aviação na cidade de Cubatão, provocada por fungos do gênero *Cadosporium*<sup>2</sup> e da bactéria do gênero *Pseudomonas*<sup>3</sup>, que se desenvolvem na interface entre água e hidrocarbonetos no interior de tanques de querosene e gasolina de aviação, com formação de lodo conforme ilustra a figura 01, que se deposita sobre as chapas do fundo do tanque.

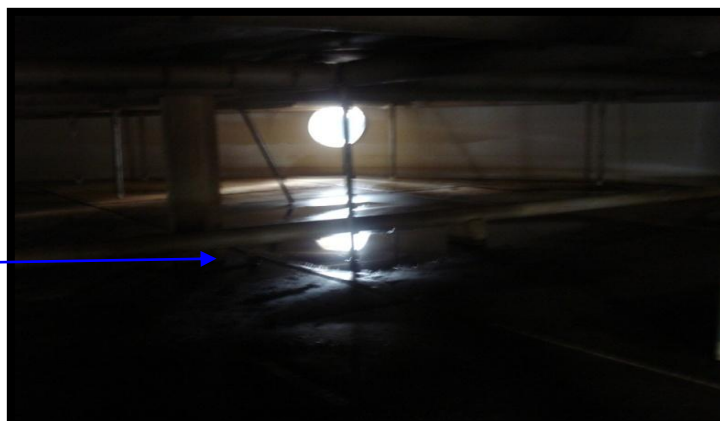
Formação de lodo no fundo do tanque

Figura 01: Lodo depositado sobre as chapas do fundo do tanque de querosene

Pode-se observar no quadro 01 que as chapas do fundo do tanque, apresentaram uma redução significativa de espessura, nota-se que a corrosão se desenvolveu principalmente nas chapas do fundo do tanque, em função do lastro de água com a interface com os hidrocarbonetos, provocando a formação de lodo, que se depositou no fundo, oferecendo condição ideal para o desenvolvimento dos microrganismos

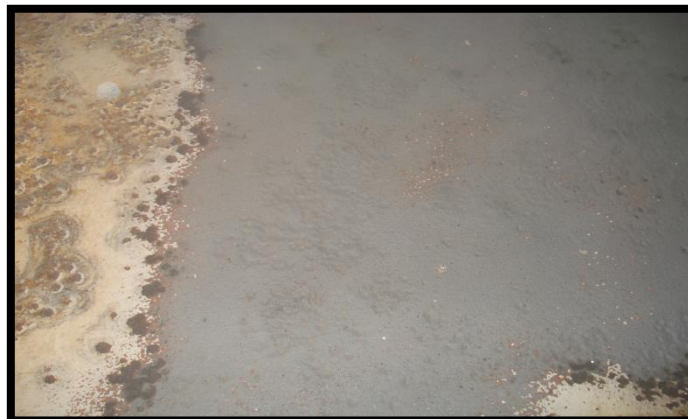
A figura 03 ilustra uma das chapas do fundo do tanque, parcialmente jateada com granalha de aço, onde mostra os alvéolos e os pites, originados pela corrosão bacteriana.

Figura 03: Chapas do fundo do tanque com corrosão bacteriana

Os tanques de aço carbono são os equipamentos industriais, mais utilizados para o armazenamento de querosene e gasolina de aviação. Estes hidrocarbonetos ficam armazenados por longos períodos em condições de temperatura e pressão que na presença de água favorecem o aparecimento de bactérias que provocam corrosão no aço carbono. Neste trabalho, foi estudado o surgimento de corrosão alveolar e corrosão por pites, em chapas de aço carbono ASTM-A-283 Gr C, de um tanque com capacidade de seis milhões de litros que armazenava gasolina de aviação na cidade de Cubatão. A corrosão bacteriana se concentrou principalmente nas chapas do fundo do tanque, por existir a interface água-gasolina. A redução da espessura das chapas foram medidas com equipamento de ultrassom, onde indicaram uma redução significativa da espessura, que comprometia a vida útil do equipamento, resultando na aplicação de um biocida sobre a superfície infectada para eliminação das bactérias e a sobreposição de novas chapas no fundo do tanque.
