# Confiabilidade de Estruturas Metálicas: Integração entre Projeto, Patologias e Diagnóstico Estrutural

## *Reliability of Steel Structures: Integration between Design, Pathologies, and Structural Diagnosis*

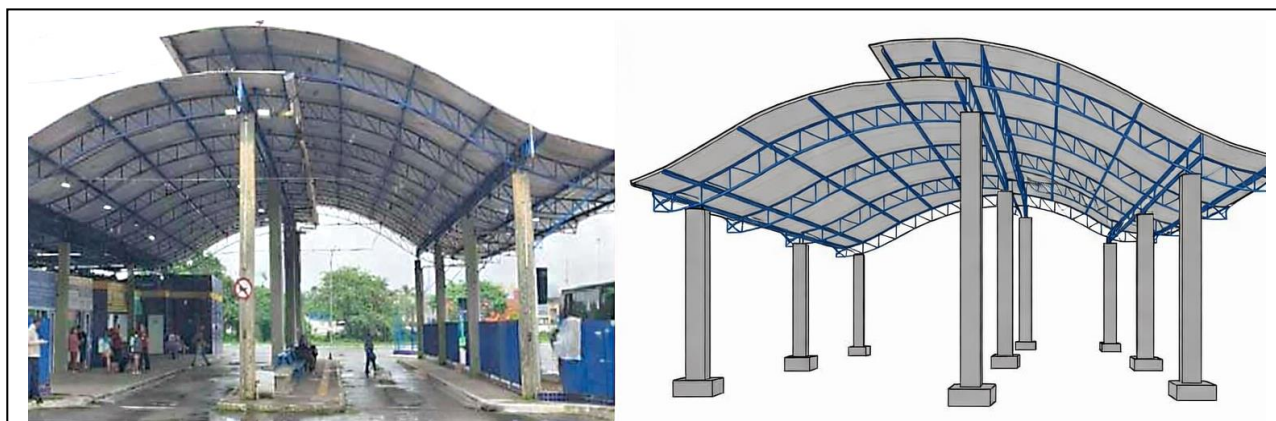
**Figura 4.** Vista geral da estrutura metálica analisada no estudo de caso, acompanhada de representação esquemática de sua configuração estrutural e sistema de cobertura.

A estrutura metálica analisada no estudo de caso corresponde a um sistema estrutural empregado em uma edificação exposta a ambiente agressivo, composta predominantemente por perfis de aço estrutural laminados, conectados por ligações parafusadas e soldadas. Trata-se de uma estrutura destinada a suportar cargas permanentes e variáveis associadas ao uso contínuo, apresentando configuração típica de estruturas metálicas empregadas em ambientes industriais e de infraestrutura, conforme ilustrado na Figura 4.

A estrutura analisada ilustrada na Figura 4 encontra-se inserida em ambiente classificado como agressivo, caracterizado por elevada umidade relativa do ar, presença de agentes corrosivos e variações climáticas significativas. Tais condições favorecem a ocorrência de processos eletroquímicos associados à corrosão atmosférica do aço estrutural, sobretudo em regiões com ventilação limitada, acúmulo de umidade, presença de frestas e interfaces metálicas.

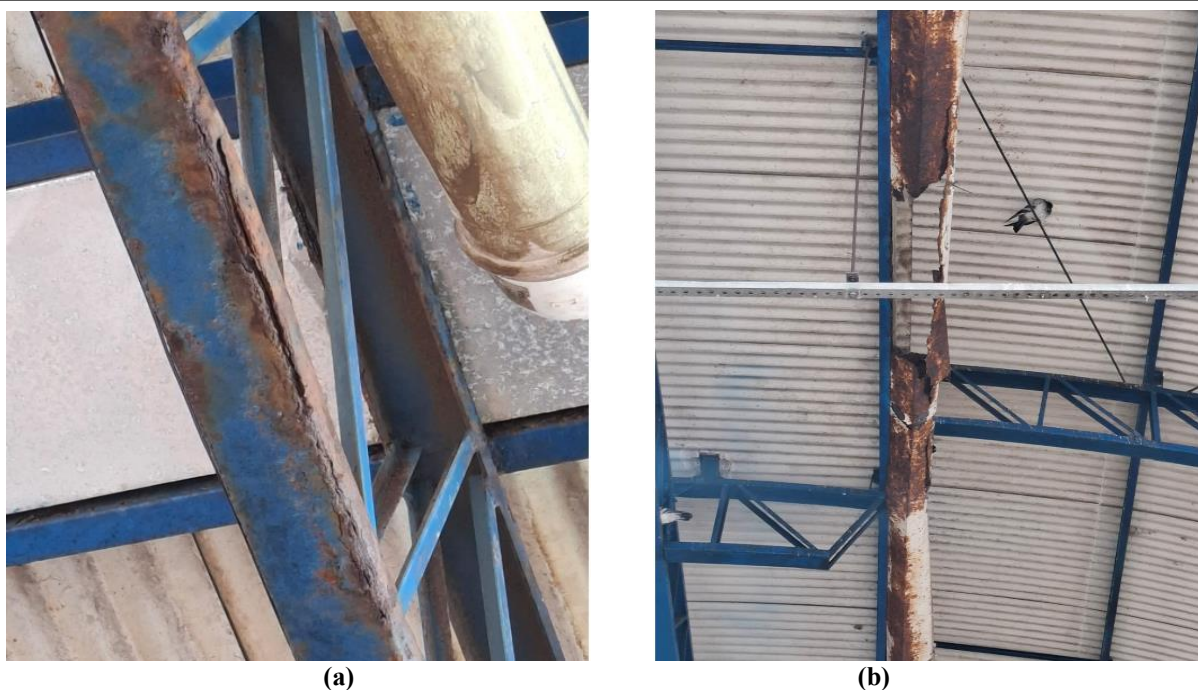
**Figura 7.** Manifestações patológicas observadas *in loco* na estrutura metálica avaliada: (a) corrosão atmosférica avançada em elemento da cobertura, com degradação do revestimento protetor e perda localizada de seção; (b) corrosão severa em elemento estrutural da cobertura, com redução significativa da seção transversal.

Em regiões mais críticas, associadas ao acúmulo de umidade, à deficiência de drenagem ou à exposição indireta à precipitação pluvial, identificaram-se casos de corrosão severa com redução significativa da espessura original dos perfis, conforme exemplificado na Figura 7(b). Nesses casos, a perda expressiva de material compromete a integridade geométrica do elemento estrutural e, potencialmente, sua capacidade resistente.

As Figuras 5 e 7 ilustram, de forma complementar, essa relação entre ambiente, mecanismo e manifestação patológica. Enquanto a Figura 5 apresenta um modelo conceitual da formação de microambientes críticos, a Figura 7 documenta as consequências práticas desses mecanismos, evidenciando corrosão avançada e perda localizada de seção resistente em elementos estruturais da cobertura. Esse
