# Transportadores de Correia: uma visão geral dos mecanismos de degradação e da confiabilidade operacional

Márcio Adeliano Sarte <sup>1</sup>, Bruno Fraga do Sacramento <sup>1</sup>, Filipe Ferreira de Rezende <sup>1</sup>,  
Wesleila Gomes Rodrigues <sup>1</sup>, Willy Ank de Moraes <sup>1</sup>

## *Belt Conveyors: an overview of degradation mechanisms and operational reliability*

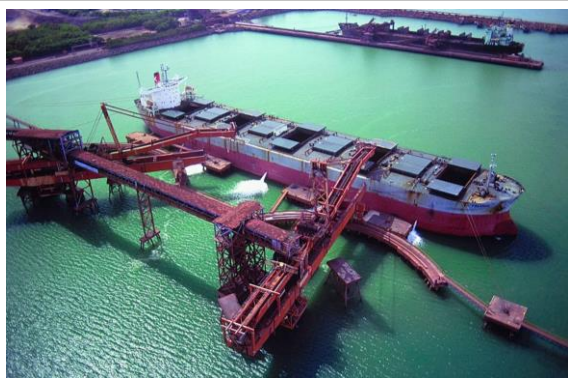
**Figura 1.** Vista de um complexo industrial marítimo para embarque de granéis minerais [3].

distâncias, com baixo custo operacional e manutenção relativamente simples [2]. Um exemplo representativo dessa aplicação em larga escala pode ser observado em instalações portuárias destinadas ao embarque marítimo de granéis minerais, nas quais extensos sistemas de transportadores de correia integram pátios de estocagem, píeres e navios de carga, como ilustrado na Figura 1 [3].

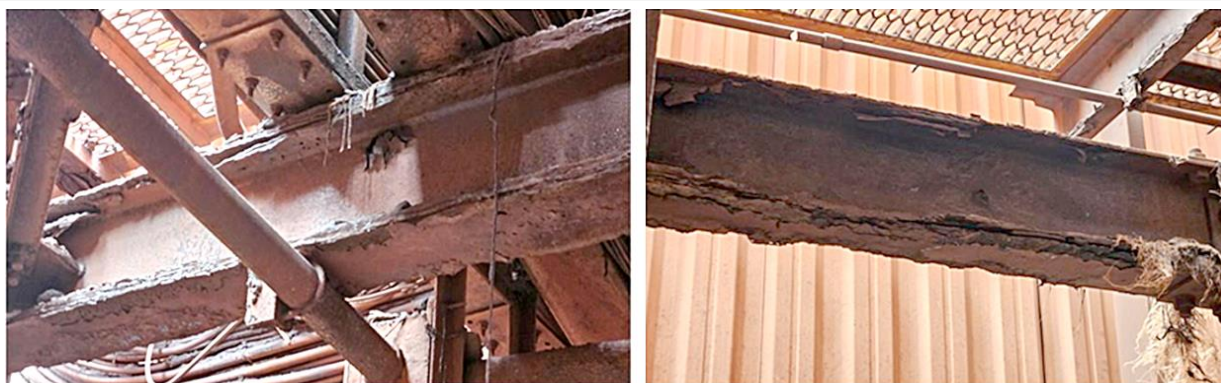
**Figura 2.** Exemplos da atuação de processos de corrosão em vigas de apoio de correias transportadoras.

Em um transportador de correia, os elementos estruturais são tão críticos quanto os conjuntos mecânicos, pois garantem a integridade estrutural, o alinhamento geométrico e a segurança operacional sob cargas estáticas e dinâmicas. Vigas, treliças e bases estão diretamente expostas a mecanismos de degradação, em especial à corrosão, a qual compromete progressivamente sua capacidade de cumprir as funções de projeto, afetando a confiabilidade e a vida útil do sistema [7-10], conforme ilustrado nas Figuras 2, 3 e 4.

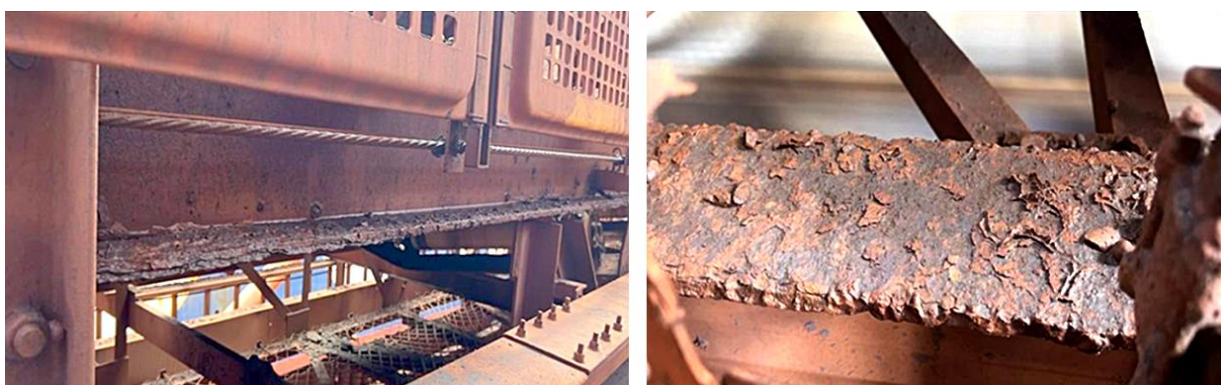
**Figura 3.** Exemplos de processos de corrosão em treliças de sustentação de correias transportadoras.

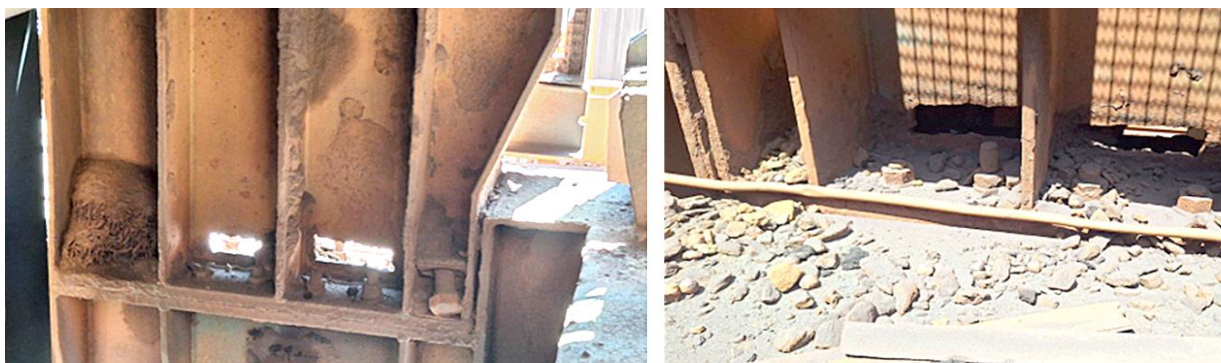
**Figura 4.** Exemplos de processos de corrosão em bases metálicas e obras civis de correias transportadoras.

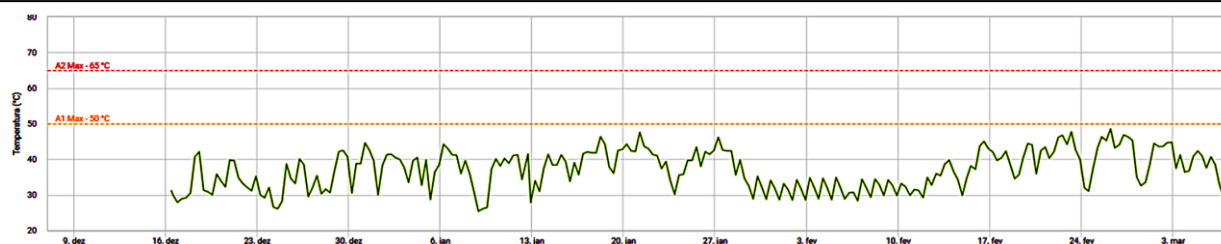
**Figura 9.** Histórico de temperatura operacional do mancal utilizado como referência para a análise tribológica e sua relação com os níveis de referência A1 e A2 para avaliação tribológica.

Como referência prática, foram selecionados os mancais previamente sinalizados pela EMPRSA durante o mês de junho de 2024, os quais apresentaram maior repetibilidade de solicitações de lubrificação. Os conjuntos analisados correspondem aos mancais dos tambores de três correias transportadoras. Em função da indisponibilidade de sensores *Dynamox*<sup>®</sup> (sensores de IoT para monitoramento em tempo real de temperatura) nesses pontos específicos, adotou-se como condição representativa a média de temperatura operacional de aproximadamente 50 °C registrada em um destes mancais, conforme apresentado na Figura 9.

Com base nessa condição térmica, foram realizadas simulações para avaliação da separação de película lubrificante, expressa pela razão de viscosidade  $\kappa$ . Os resultados indicaram valores de  $\kappa$  superiores a 2,5 e inferiores a 5 para os três tambores analisados, caracterizando uma condição adequada de lubrificação hidrodinâmica. Dessa forma, não se verificou a necessidade de alteração da viscosidade do óleo base da graxa atualmente utilizada, de 460 cSt.

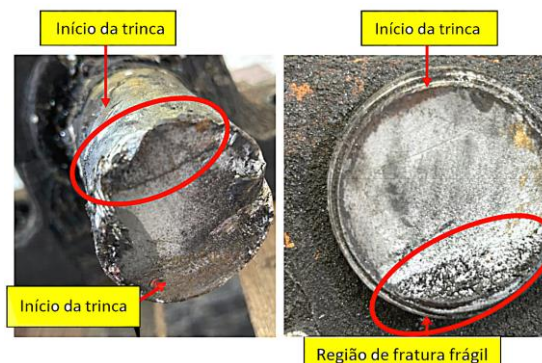
**Figura 11.** Aspecto da fratura nos eixos dos tambores 03 e 04 do extrator de metais (Figura 10).

Durante o período de operação, a análise de vibrações indicou a evolução progressiva de defeitos em rolamentos dos tambores do extrator de metais ilustrado na Figura 10, caracterizados pelo surgimento de componentes espectrais associadas à frequência BPFO (*Ball Pass Frequency Outer Race*), correspondente à passagem das esferas pela pista externa. Com base nesses resultados, foram emitidos laudos recomendando a substituição dos componentes. Contudo, a postergação dessa intervenção contribuiu para a progressão do dano, culminando na fratura dos eixos dos tambores superiores 03 e 04.

Em termos de interpretação mecânica, as condições de operação do tambor (peso próprio, tensão de esticamento e a carga de compressão associada ao anel de expansão) são compatíveis com um regime de flexão rotativa, com alternância de tração e compressão ao longo do perímetro do eixo; nesse cenário, a transição de diâmetro atua como concentrador de tensões, coincidindo com a região crítica onde a trinca se iniciou e evoluiu até a ruptura final [28].
