## Dendrocirúrgia em palmeiras - case *Butia odorata* (Barb. Rodr.)

Vladimir Stolzenberg Torres<sup>1</sup>

<sup>1</sup> Secretaria Municipal do Meio Ambiente, Urbanismo e Sustentabilidade Prefeitura Municipal de Porto Alegre

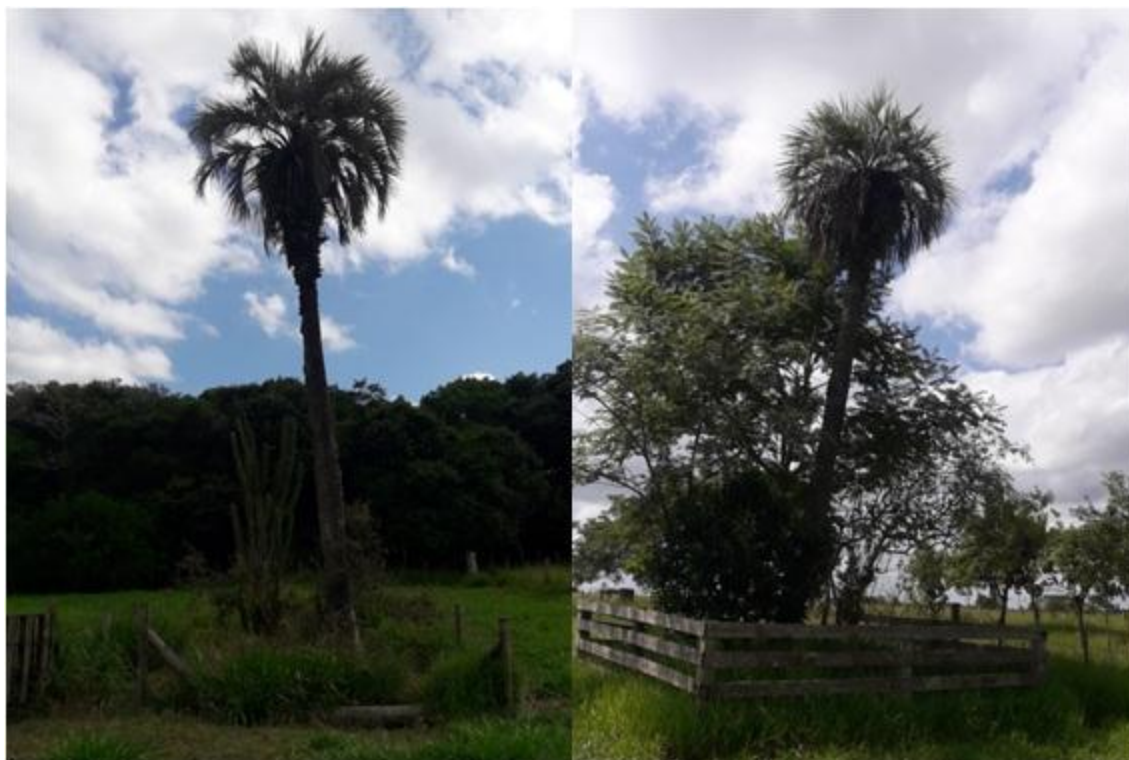
espécie se deu em razão de sua ocorrência na região, sendo predominante em relação a *Syagrus romanzoffiana* (Cham.) Glassman, associado ao fato de se tratarem, em sua maioria, de espécimes com idade estimada superior a cinquenta anos (fig. 1), evidenciando lesões (fig. 2) com indicativo para tratamento.

Figura 1. Exemplares de *Butia odorata* (Barb. Rodr.), localizados na propriedade do estudo, com idade estimada em, aproximadamente, oitenta anos (fonte: banco de imagens do autor).

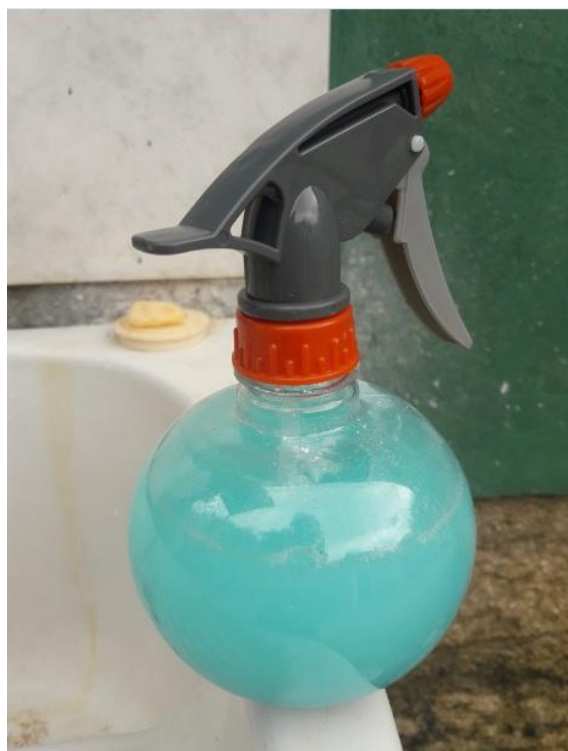
Figura 3. Pulverizador empregado para aplicação da calda bordalesa (fonte: banco de imagens do autor).

As lesões receberam tratamento com calda bordalesa (figs. 3-4), pulverizada nas mesmas; recordando-se que a calda bordalesa é um fungicida que surgiu no século XIX, na região de Bourdeaux, na França, para o controle de míldio em videiras, se constitui, portanto, conforme Carvalho e Alvarenga (2003), em um defensivo agrícola alternativo de fácil preparo na
