# Processo de utilização da Metalografia na Avaliação de Falha em Válvula de Segurança de Aço Inoxidável

Nestor Ferreira Carvalho, Marcus Vinícius de O. Gonçalves, Roberto Egon Heinrich, Aldo Ramos Santos e Deovaldo de Moraes Junior

## Metallography utilization process for Stainless Steel PSV Failure Assessment

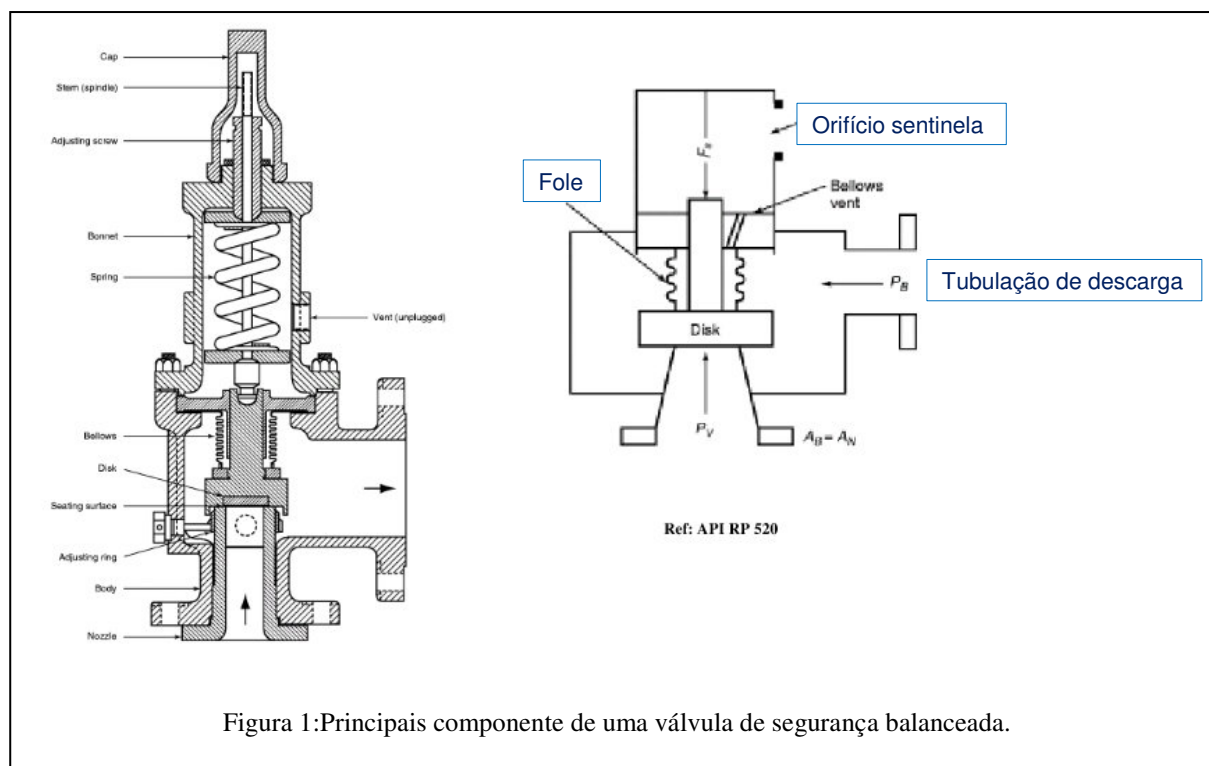
Quando a abertura é para um sistema fechado, haverá contrapressão na descarga, o que influencia no funcionamento da válvula. Para contrapressão superior a 10% da pressão de abertura é comum a utilização de fole que isola a sede da válvula e a contrapressão é desprezada, Figura 1 (API Standard 520, 2008).

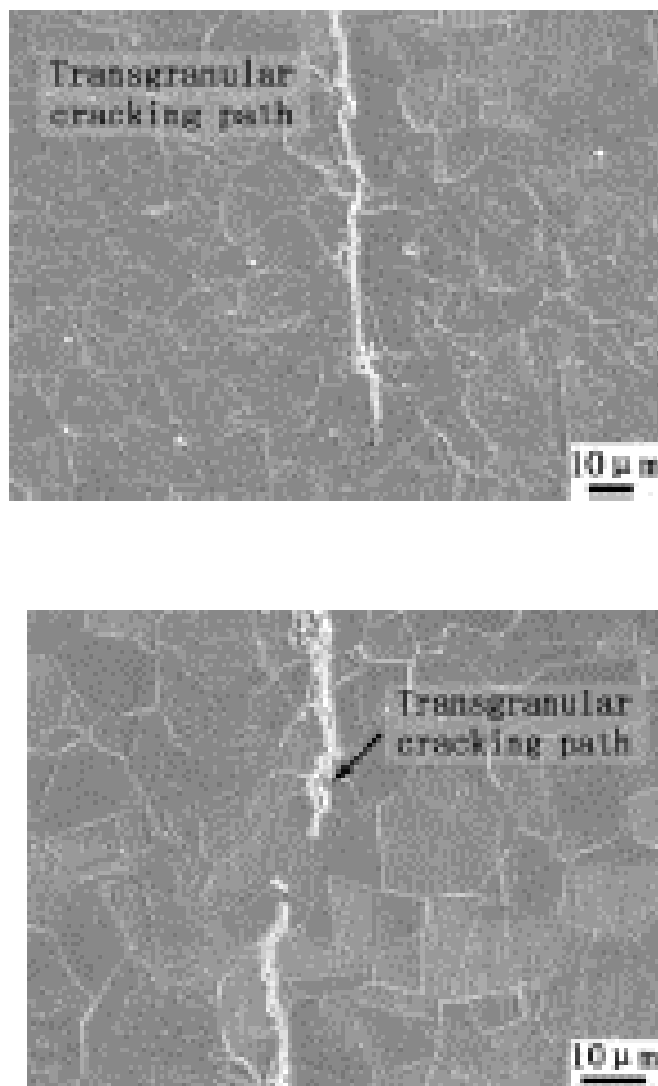
A associação desses pontos com tensões de tração e um meio com sulfeto de hidrogênio ( $H_2S$ ), dióxido de carbono ( $CO_2$ ), cloretos ( $Cl^-$ ) e temperaturas acima de  $90^\circ C$ , possibilita o aparecimento de micro-trincas que propagam numa velocidade proporcional à tensão. Após algum tempo, as micro-trincas transformam-se em trincas transgranulares, veja Figura 2.

**Figura 2:** Imagens obtidas com um microscópio eletrônico de varredura, após exposição do aço inox tipo 316L a um meio com  $H_2S$ - $CO_2$  e uma tensão de tração de 600 KPa (Ding, 2013).

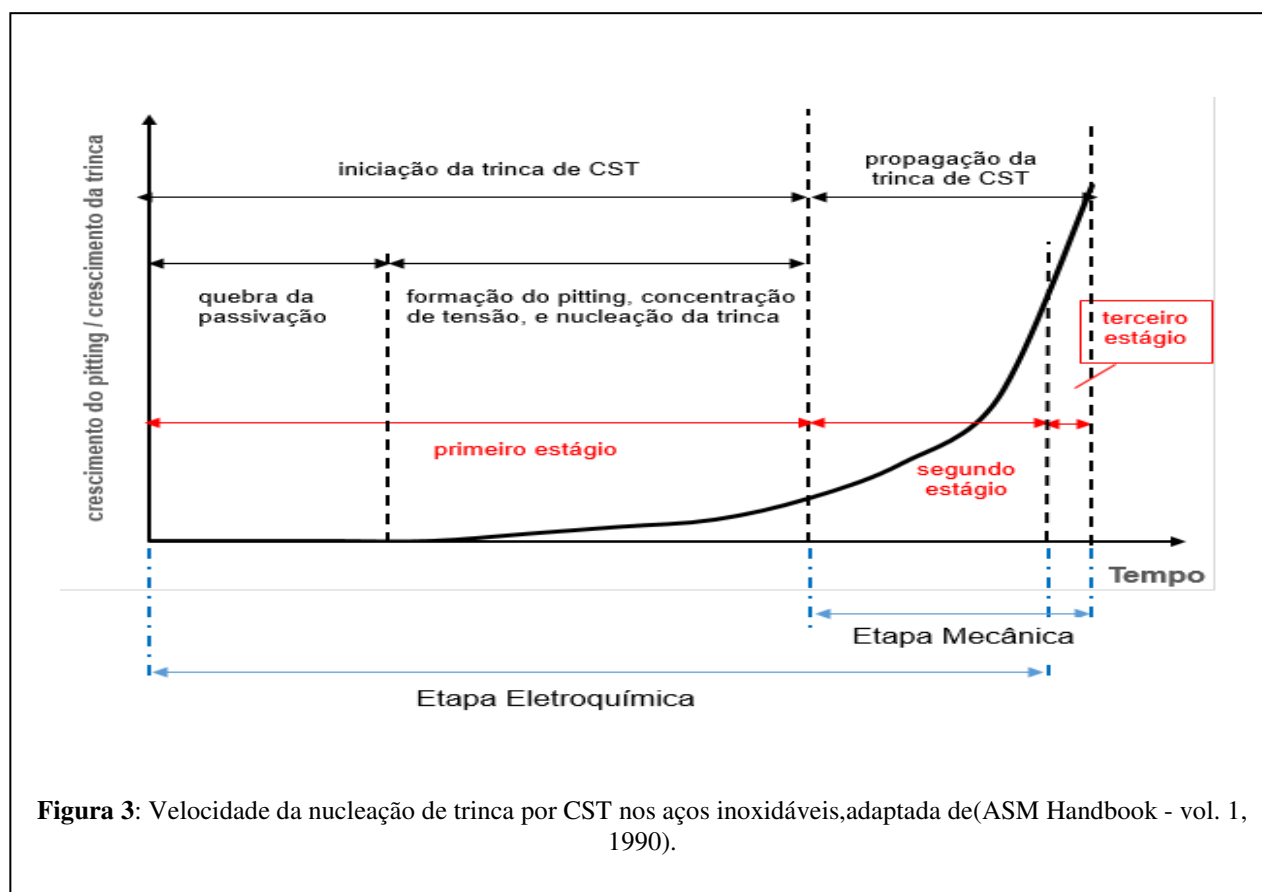
Na corrosão sob tensão, a fase de nucleação é mais prolongada do que as demais (ASM Handbook - vol. 1, 1990), veja a Figura 3.

**Figura 3:** Velocidade da nucleação de trinca por CST nos aços inoxidáveis, adaptada de (ASM Handbook - vol. 1, 1990).

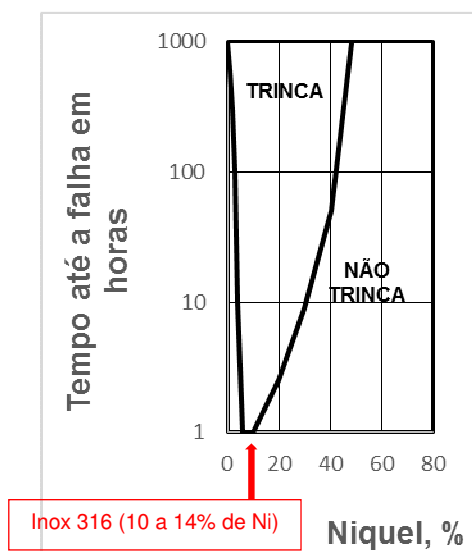
Nos aços inoxidáveis austeníticos a tendência a CST está associada a presença de níquel na composição química da liga, como mostra a Figura 4, onde teores de níquel entre 7 e 16 % levam o aço à falha em pouco tempo, quando carregados com tensão de tração, na presença de cloretos (Shvartzman, 2009).

Figura 4: Influência do níquel no aço inox na CST, adaptada de (Shvartzman, 2009).
