# Investigação da ocorrência de Falhas Prematuras em uma Tubulação Industrial de Aço Inoxidável

**Resumo:** Este artigo analisa a falha prematura de uma tubulação industrial de aço inoxidável 316L, que ocorreu em nove anos de operação e que foi causada por corrosão sob tensão na grande maioria das suas juntas soldadas. O fluido transportado era uma solução de cloreto de sódio (15%) e hidróxido de sódio (10%), a uma temperatura de 95°C, situação essa que deveria levar a tubulação a apresentar uma expectativa de vida de vinte anos. Foram avaliadas as condições de ataque químico ao aço inoxidável, incluindo os efeitos de processo, projeto, montagem e os efeitos soldagem especialmente nas alterações térmicas nas juntas soldadas. Foram utilizadas ferramentas de análises, tais como: análises químicas, de dureza; metalográfica e fractográfica, além de ensaios de integridade física dos tubos.

## Investigation of the Occurrence of Premature Failures in an Industrial Stainless Steel Pipe

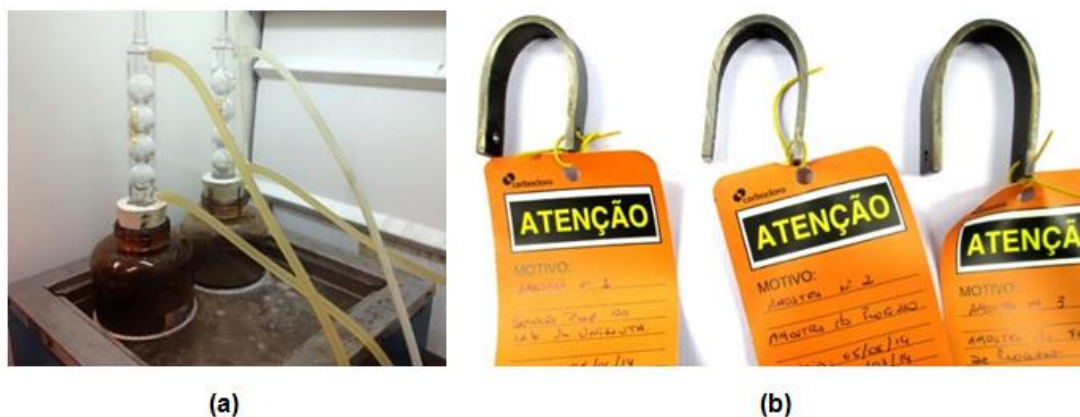
Após 30 dias imersos nas respectivas soluções, os três CPs, ilustrados na Figura 9.b, apresentaram resultados ligeiramente diferentes, conforme descrito pela Tabela 3. As superfícies dos CPs apresentaram características superficiais que variaram desde um início de corrosão por pites a até formação de trincas na região das curvaturas, onde o nível de tensão submetido ao material foi máximo. A Figura 10 ilustra as superfícies dos CPs conforme observadas por lupa estereoscópica. Não foram observados pites, trincas ou outros sinais de degradação fora da região de dobramento dos CPs.

**Figura 9.** Realização dos ensaios de corrosão: (a) montagem experimental empregada na simulação da corrosão sob tensão e (b) o aspecto dos três CPs testados.
