# Avaliação Macrográfica e Analítica da Fratura de um Eixo de Tambor Esticador de Correia Transportadora de Fertilizantes

Willy Ank de Moraes, Lorranny Borges Oliveira Cruz

**Resumo:** Este trabalho objetiva analisar uma fratura ocorrida em um eixo de tambor do conjunto de esticamento de uma correia transportadora de fertilizantes, localizada em uma instalação portuária. A análise conta com observações visuais da fratura, aspectos da estratégia de manutenção do ativo e determinação de tamanho crítico de trinca para esta aplicação específica, utilizando os princípios da Mecânica de Fratura Linear Elástica (MFLE). Pode-se concluir que a existência de um raio de curvatura e a presença de corrosão superficial elevaram significativamente a concentração de tensão no ponto de ruptura, tornando o diâmetro do eixo uma variável crítica para o projeto. Percebe-se também a importância de mensurar o tamanho crítico de trinca, possibilitando tomadas de decisão mais assertivas para a paralisação imediata do transportador, baseado nos dados obtidos durante aplicação de metodologias de inspeção de varrimento de eixos, como o ultrassom.

## Macrographic and Analytical Evaluation of the Fracture of

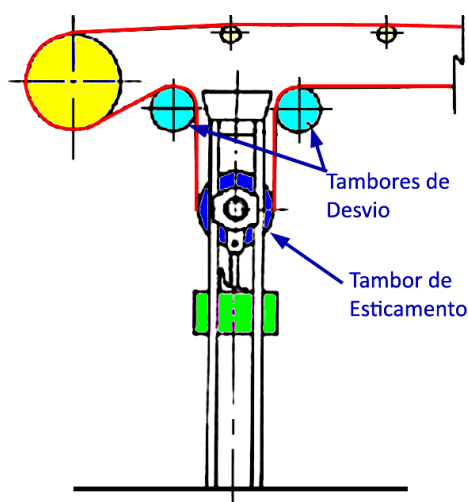
**Figura 2.** Sistema de esticamento de correia por peso (Fonte: Autores).

O tambor que fraturou era empregado para o desvio da correia, conforme apresentado na Fig. 2, e foi instalado no transportador ‘TRFE01’ em abril de 2021. Este componente substituiu o anterior, que havia apresentado defeito na fixação do anel de expansão (vide Fig. 3). Anteriormente este tambor havia sido empregado em outro transportador de correia responsável pela movimentação

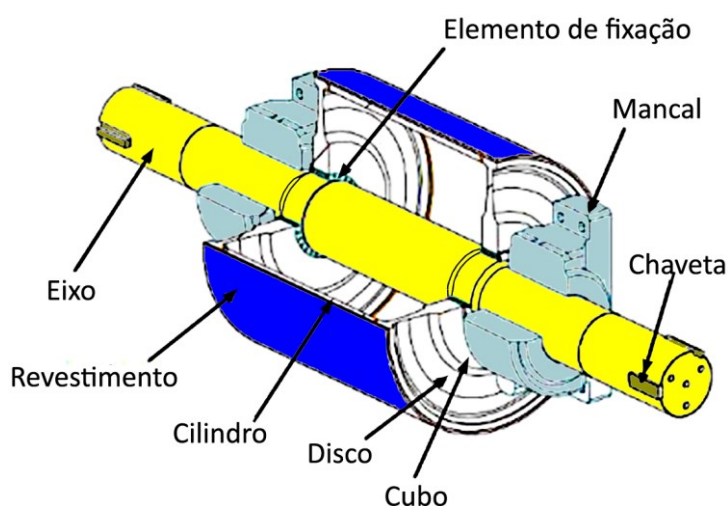
**Figura 3.** Partes constituintes de um tambor de esticamento de correias transportadoras (Fonte: Autores).

A fratura ocorrida no eixo, constituído do aço SAE J403 grau 1045, ocorreu entre um dos mancais de apoio e o tambor (vide Fig. 3) e resultou na necessidade de substituição do tambor que foi danificado no evento. A peça fraturada foi segregada logo em seguida, de forma a permitir uma avaliação visual da fratura e um possível diagnóstico inicial sobre as causas do incidente (falha). As 2 superfícies da fratura foram previamente limpas e então fotografadas. Os registros fotográficos dessas faces estão apresentados na Figura 10, assim com o tamanho das trincas presentes, como vistas em cada uma das faces: 47,8 (Fig. 10.a) e 49,2 mm (Fig. 10.b).

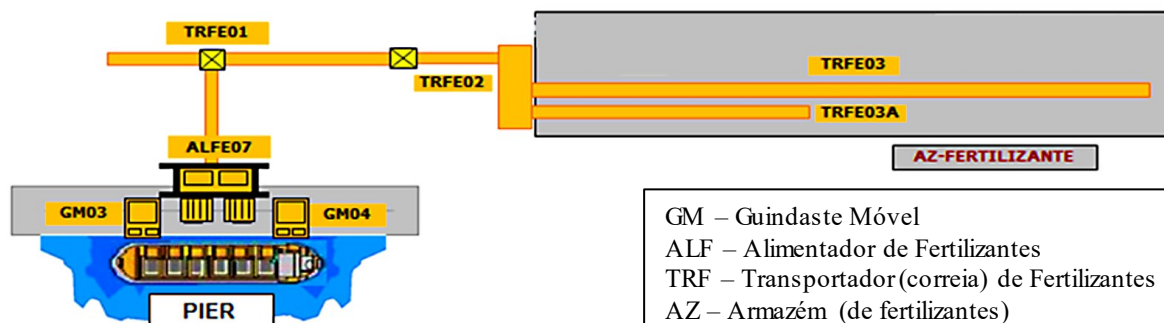
A falha foi causada pela fratura do eixo do tambor de desvio de saída deste transportador. Devido sua alocação na parte em série da rota (vide Fig. 4), a falha do transportador ‘TRFE01’ provoca a parada de todo o sistema, ficando a rota de desembarque de fertilizantes completamente inoperante.

**Figura 4.** Rota de desembarque de fertilizantes e ativos principais (Fonte: Autores).

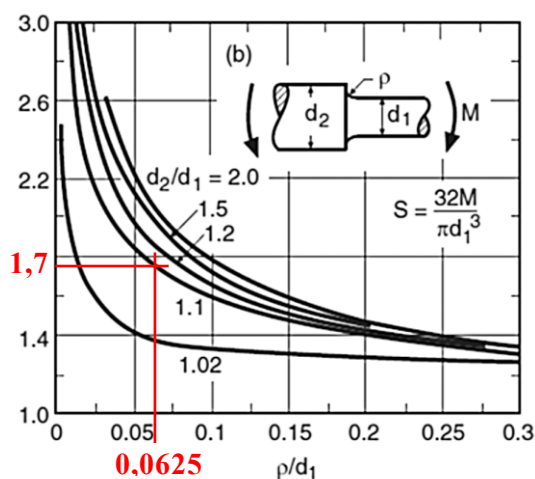
**Figura 14.** Fatores de concentração de tensão elástica para casos de eixos cilíndricos com raios de curvatura (PETERSON, 1974).

Comparando as duas dimensões de eixo do estudo, é possível identificar o quanto o diâmetro ( $D$ ) deste componente é crítico na redução do fator de segurança ( $f_s$ ), mesmo quando não se consideram trincas, apenas a tensão (Fig. 13) e concentração de tensão (Fig. 14) presentes.
