# Aplicação da Mecânica de Fratura e Fadiga na Análise de Falha de um Eixo de Tambor de Transportador de Correia

**Resumo:** Este trabalho apresenta a análise da falha por fadiga do eixo do tambor de tensionamento de uma correia transportadora utilizada em uma planta de mineração. A investigação examinou a hipótese de carregamento excessivo por flexão resultante do tensionamento da correia, bem como a possível influência de intervenções prévias de reparo superficial envolvendo metalização. A análise foi conduzida com base em critérios de mecânica da fratura elasto-plástica, caracterização das propriedades do material (aço SAE 4340) e estimativa das tensões atuantes na região da fratura. Os cálculos de tensão, momento fletor e resistência à fadiga indicaram que a carga de flexão imposta ao eixo, resultante do tensionamento aplicado pelas barras de tração, excedeu tanto os limites admissíveis estabelecidos na documentação técnica quanto o limite de resistência à fadiga estimado para o componente. Tensões efetivas de aproximadamente 270 MPa foram determinadas na região do entalhe, em comparação com valores de resistência à fadiga que variam de 223 a 274 MPa, dependendo do nível de co

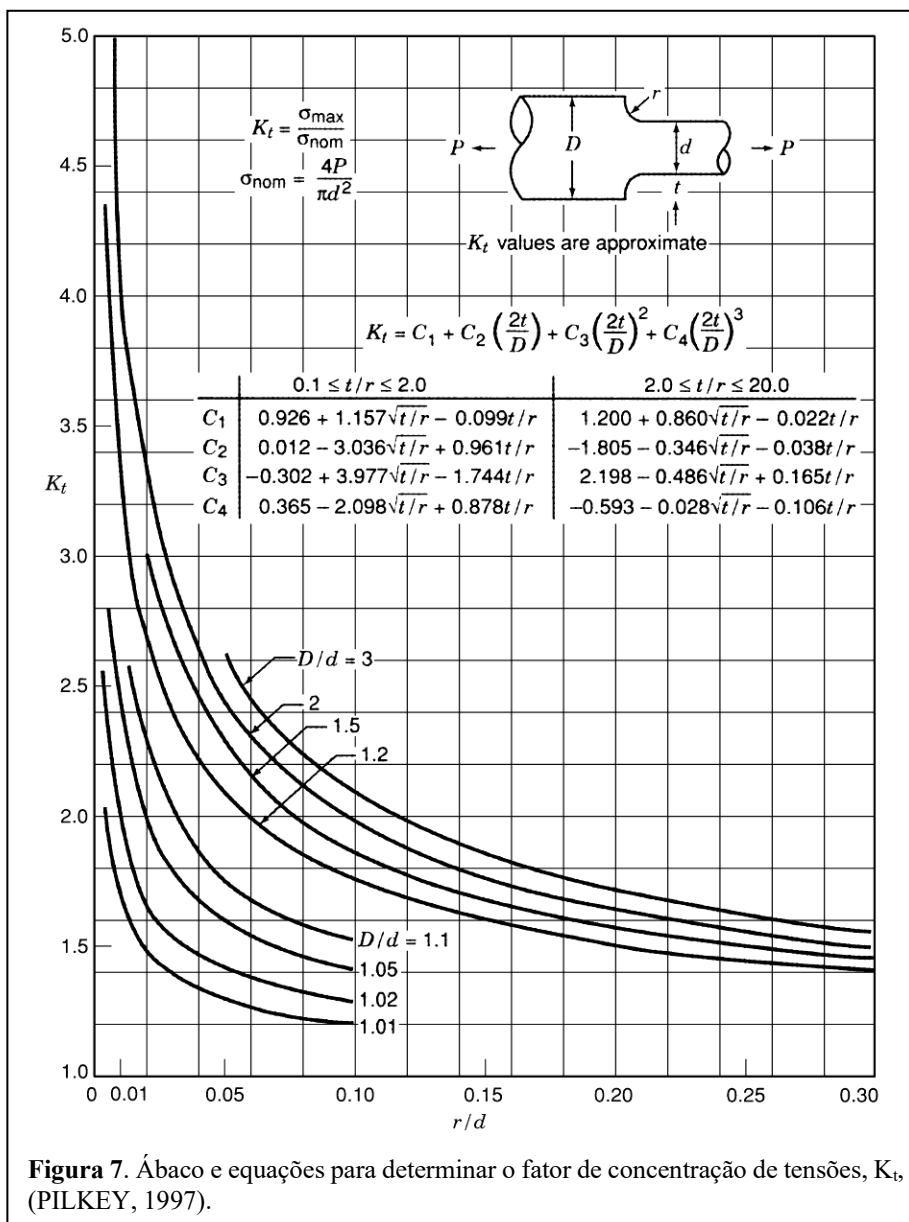
Considerando que a fratura ocorreu em uma região de mudança de seção, foi avaliado o fator de concentração de tensão geométrica. A partir do gráfico apresentado na Figura 7 [11] e adotando-se as razões geométricas  $D/d =$

Aplicando esse fator à tensão nominal estimada para a condição de ruptura (196 MPa), obteve-se uma tensão efetiva na região do entalhe de aproximadamente 270 MPa, valor compatível com a região onde se observou a nucleação das trincas de fadiga.

**Figura 7.** Ábaco e equações para determinar o fator de concentração de tensões,  $K_t$ , (PILKEY, 1997).
