# Avaliação do Desempenho de uma União Soldada para Aplicação em Tubulações de Plataformas de Petróleo

**Resumo:** Este trabalho objetiva a descrição dos diferentes desempenhos sob corrosão de uma junta soldada de uma tubulação de aço carbono obtida pelos consumíveis ER 70S-3 e ER 80S-Ni2, empregada em plataformas offshore. Amostras de tubos e chapas de aço carbono foram soldadas, através do processo TIG, empregando tais consumíveis, e submetidas a ensaio de corrosão acelerada por perda de massa em uma cuba com fluxo constante de água destilada e ácido sulfúrico a 98%. Posteriormente, as amostras foram caracterizadas de modo a quantificar as possíveis alterações nas características mecânicas, estruturais e superficiais. O resultado final foi que a corrosão ocasionada na junta com o consumível ER 80S-Ni2 apresentou características diferenciadas e mais deletérias ao desempenho estrutural do material, apesar de ser o consumível inicialmente recomendado para a aplicação.

## Evaluation of the Performance of a Welded Joint for Application in Pipes for Oil Platforms

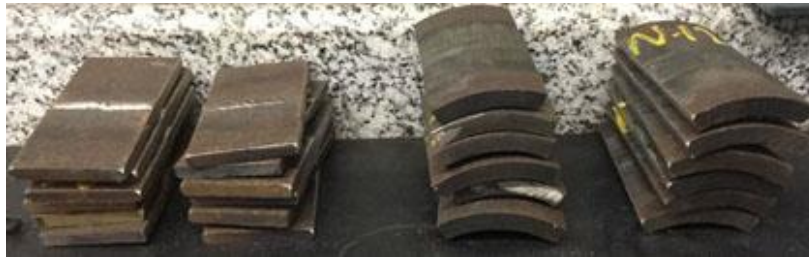
**Figura 1.** Corpos de prova confeccionados preparados para este trabalho.

Após a soldagem, foram retirados 6 corpos de prova de cada amostra totalizando 24 CPs, apresentados na Figura 1. O corte foi executado utilizando máquina de serra de fita refrigerada FM 1600, fabricada pela Franho, nas dimensões apresentadas na Figura 2. Os CPs obtidos, identificados por punção, foram analisados através dos ensaios conforme Tabela 2.

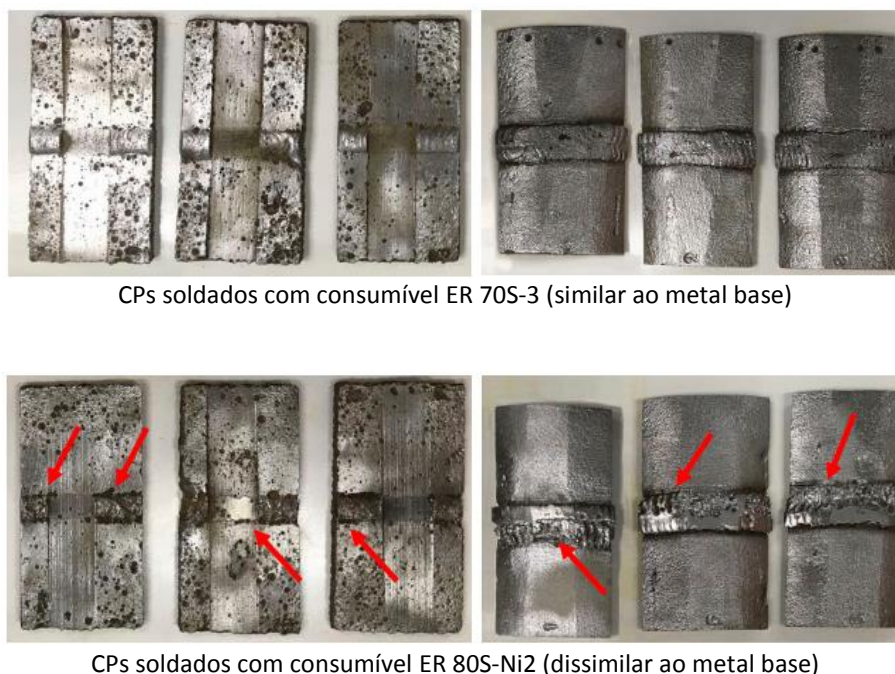
**Figura 9.** Aspecto dos CPs após ensaios de corrosão acelerada soldados com consumíveis similares e dissimilares ao metal base: amostras de chapa (esquerda) e tubo (direita).

Após a obtenção dos dados de perda de massa, com a constante K obtida no item 8.1 da ASTM G1 [5] igual à  $8,76 \times 10^4$ , com o tempo de exposição (371 h), densidade do material ( $7,86 \text{ g/cm}^3$ ) e com as áreas de exposição de  $133,4$  e  $110 \text{ cm}^2$  para tubos e chapas, respectivamente, foi possível calcular as taxas de corrosão para cada CP utilizando a Equação 1. Os resultados estão apresentados na Tabela 4. A diferença obtida na taxa de corrosão entre os tubos e as chapas está relacionada ao fato que os tubos tiveram somente corrosão uniforme e as chapas apresentaram além da corrosão uniforme, corrosão por pites, conforme ilustrado na Figura 9.

Visualmente os CPs confeccionados com o ER 80S-Ni2 apresentam pontos de corrosão mais acentuada se comparado aos soldados com o ER 70S-3. Nestes, destacam-se as zonas de ligação entre a material base e de solda, na ZTA, onde se formaram canais de corrosão visivelmente mais afetada que nas demais regiões, evidenciando a formação de pilha galvânica. Este cenário está ilustrado na Figura 9.

Esta diluição diferenciada levou aos mesmos a serem mais suscetível ao processo de corrosão galvânica mais localizada em um dos lados da junta, como mostrado nas três fotos na parte inferior direita da Figura 9.

Apesar de a corrosão alterar o comportamento mecânico de forma semelhante para as juntas similares e dissimilares, os CPs soldados com consumível ligado ao níquel (ER 80S-Ni2) apresentaram canais de corrosão, mostrados na Figura 9, onde estes atuam como concentradores de tensão, levando à intensificação de um estado tripla de tensão, causando rompimento abrupto na ZTA e com fratura com caracteristicamente não linear. Estes detalhes poderão ser observados com clareza na Figura 10.
