## **Desempenho do poliuretano vegetal originado do óleo de mamona, para produção da resina vegetal aplicada na impermeabilização de madeiras**

<sup>1</sup>Universidade Santa Cecília (UNISANTA), Santos-SP, Brasil

## **Performance of vegetable polyurethane originated from castor oil, for the production of the vegetal resin applied to the waterproofing of wood**

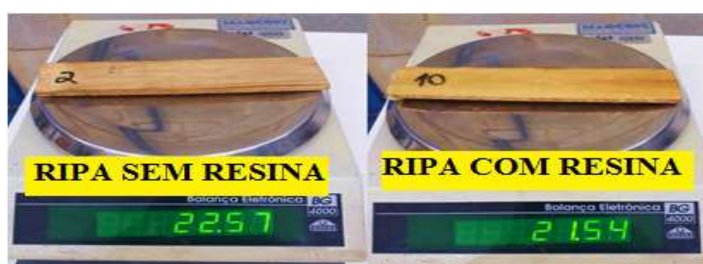
Para ensaiar a impermeabilização da resina de mamona em ripas de madeira, adotou-se o bambu em formato de ripa. Confeccionou-se 8 ripas *in natura* e 8 ripas tratadas. Ripa *in natura* é formada da parte interna do bambu e nesta não houve tratamento para dissolução do amido de milho, já as ripas tratadas sofreram um tratamento com água corrente e estufa, para eliminar o amido existente. Após esse processo, cortaram-se as ripas nas dimensões: 15 cm x 5 cm x 0,5 cm, realizados os Corpos de Prova (CPs) separou-se da seguinte maneira: Em 4 ripas *in natura* aplicou-se o impermeabilizante de resina vegetal do óleo de mamona enquanto que nas outras 4 restantes não foram aplicadas. O mesmo ocorreu com as ripas tratadas, onde em 4 das ripas tratadas também aplicou-se o impermeabilizante de resina vegetal do óleo de mamona e nas outras 4 ripas tratadas restantes não foi aplicado o impermeabilizante, pois o intuito é avaliar como se comportarão as ripas com e sem impermeabilizante vegetal. Depois desse processo de confecção dos (CPs), foi necessário pesar as ripas individualmente para poder ter como base o peso seco das 16 amostras. Conforme demonstra a figura 1.

**Figura 1.** Peso seco de alguns dos corpos de prova.

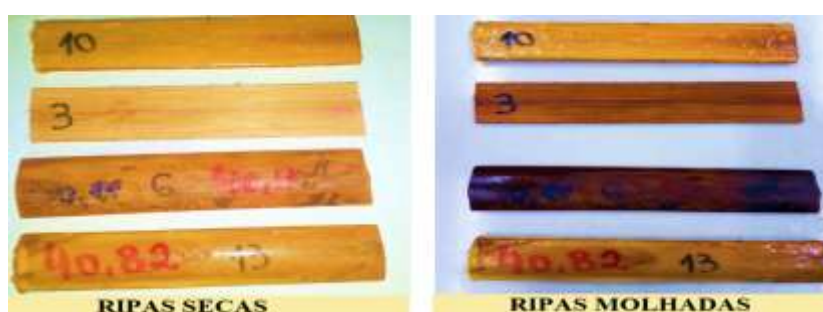
Após os ensaios as ripas absorveram água, porém a grande mudança na coloração ocorreram nas peças sem a resina vegetal, conforme demonstra a figura 2.

**Figura 2.** Diferença das peças secas e molhadas.

Analizou-se o aumento do nível de absorção das peças sem a resina vegetal, onde as somas das variações dos pesos das 8 peças chegaram em 22,56% do peso seco, enquanto que as peças impermeabilizadas com a resina vegetal tiveram uma taxa de variação de 4,67% do seu peso seco, outro aspecto importante é a coloração após absorção de água, onde é visível o quanto modificadas ficaram as ripas de madeira de bambu sem impermeabilizante vegetal.
