## **Histórico de 2009 a 2017 da arborização no trecho de implantação do VLT entre o Orquidário e o Canal 2, Santos, SP**

### **Afforestation history from 2009 to 2017 in the implantation of the VLT's stretch between Orquidário and Canal 2, Santos, SP**

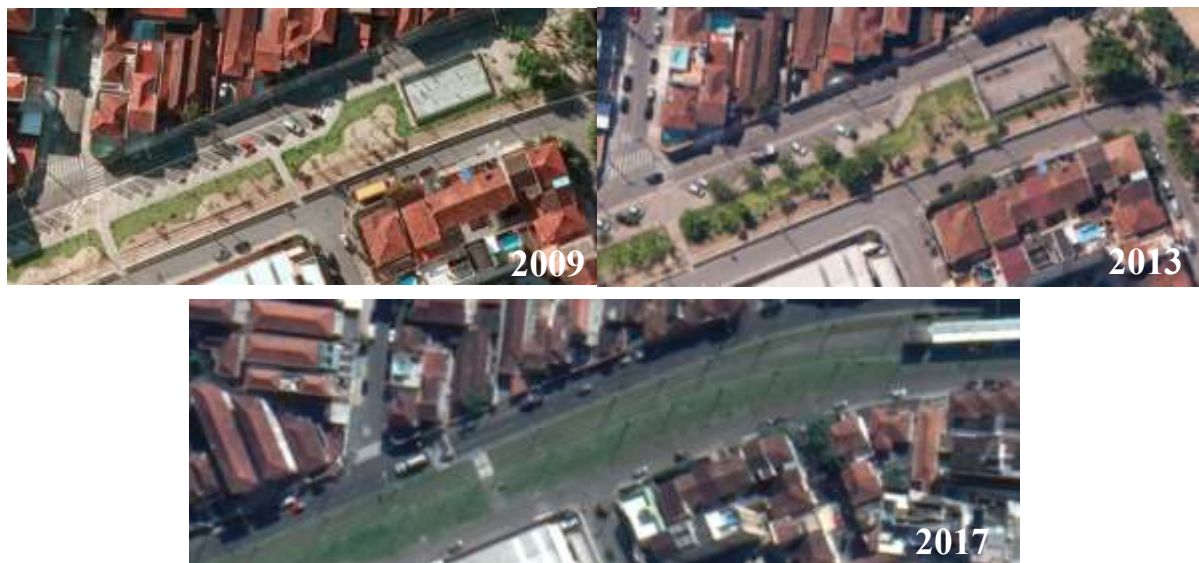
**Figura 01:** Sequência temporal onde há um paisagismo de piso com poucas árvores em 2009, maior presença de árvores em 2013 e apenas gramado com trilho do VLT em 2017.

Com a análise dos projetos do VLT em Santos e das imagens históricas de satélite, é possível ver a diferença do desejado e do construído. Na figura 01 há uma sequência temporal onde se observa uma melhora no número de árvores de 2009 para 2013, tanto em quantidade como no tamanho das copas, que deixam de existir nas imagens de 2017.

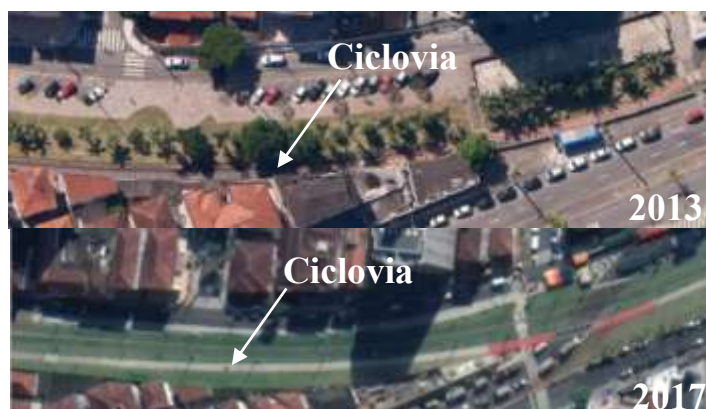
**Figura 02:** Sequência temporal que ilustra a quantidade de árvores em 2013 e completa ausência delas em 2017 sobre a ciclovía.

As ciclovias se tornaram locais sem proteção do sol, como é possível observar na figura 02 na comparação da ciclovia com sombras das árvores em 2013 e sem em 2017, desestimulando o uso deste modo de transporte, que é considerado o veículo de mobilidade urbana mais sustentável, visto que seu uso diminui congestionamento e a necessidade de grandes estacionamentos, reduz a obesidade, diminui a poluição do ar, aumenta a capacidade física, não emite dióxido de carbono e possui um preço mais acessível [4].
