## Reabilitação de Dutos Corroídos Mediante Soldagem Operacional de Dupla Calha

Jose Jefferson Moraes de Oliveira<sup>1</sup>, Aldo Ramos Santos<sup>1</sup>

### Corroded Pipeline Rehabilitation through Pressure-Containing Sleeves Repair

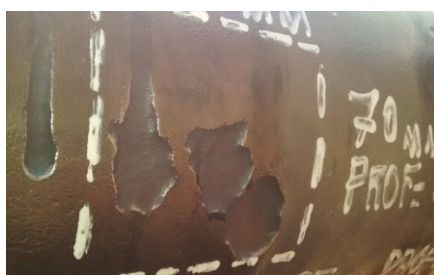
Será considerado um caso real de reparo bem sucedido em um oleoduto enterrado, onde foi identificado corrosão externa de severa intensidade durante inspeção por *pig instrumentado*. Na Tabela 1 tem-se os principais dados deste oleoduto e na Figura 1 fotografias tiradas após a convalidação de campo para o defeito reportado na inspeção. Observa-se, pela Figura 1.b, que foram identificados alvéolos de corrosão com profundidade de até 6,0 mm na superfície externa do oleoduto, quando sua espessura nominal de parede era de 7,9 mm!

**Figura 1** – Fotografias do oleoduto após abertura de vala para convalidação: a) alvéolos de corrosão na região mais crítica, b) medição da profundidade de alvéolo – 6 mm [5].

Para o reparo, foi utilizado uma EPS, cujos parâmetros de soldagem estabeleciam uma energia de soldagem ( $E_s$ ) entre 23,91 e 38,40 kJ/in, ou 0,90 e 1,53 kJ/mm [5]. A energia de soldagem pode ser determinada através da Equação 1 [4]:

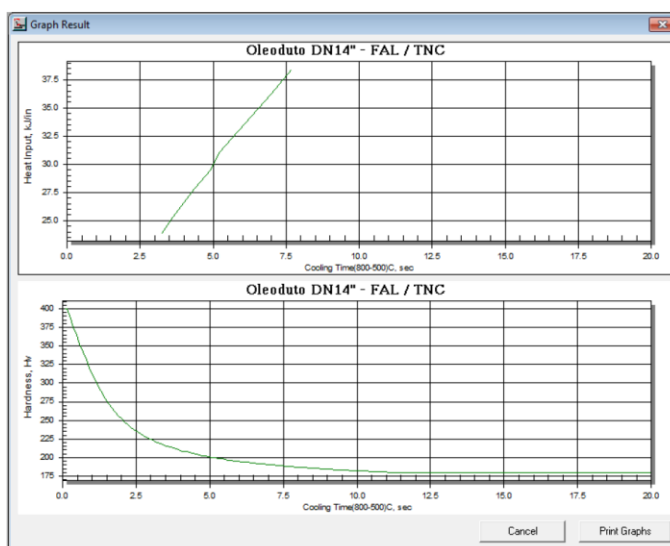
Na simulação térmica, conforme Tabela 2, foi obtida uma temperatura máxima na superfície interna da parede do duto de 659 °C e uma dureza máxima na ZTA de 224,96 Vickers. O software também gerou as curvas ilustradas na Figura 2.

**Figura 2.** Curvas de Energia de Soldagem e Dureza do software da PRCI [5]

Pode-se observar, pela Tabela 2, que a temperatura interna e a dureza na ZTA variam, diferentemente, em relação a Energia de Soldagem utilizada. Observando-se o caso 2, por

exemplo, enquanto que, para o aporte térmico maior, a temperatura de soldagem estimada na superfície interna do tubo foi a mais elevada, por outro lado, a dureza final estimada para o material obteve o menor valor. Já para o caso 1, com uma energia de soldagem inferior, se alcançou a menor temperatura na superfície interna e a maior dureza na ZTA.

A explicação para o comportamento da temperatura interna com relação a  $E_s$  é trivial: maior aporte térmico implica em maior temperatura interna na parede do duto. Por outro lado, embora o comportamento da dureza não pareça tão óbvio, pode ser explicado em função da taxa de resfriamento. Por exemplo, se for utilizado uma Energia de Soldagem (Heat Input) de 30 kJ/in, de acordo com a curva superior da Figura 2, o tempo de resfriamento nas temperaturas de transformação “t (800 ~500 °C)” será igual a 5 s (cinco segundos). E, pela curva inferior da mesma figura, a dureza estimada na ZTA será de 200 Hv. Então, maiores valores de  $E_s$  demandarão um maior tempo para seu resfriamento (ou seja, terão maiores taxas de resfriamento), o que reduz a probabilidade de formação de martensita na ZTA – o que é atestado pelo menor valor obtido para a dureza do material.
