# Emprego das Metodologias MASP e PDCA em uma Análise de Falhas de Equipamento Industrial

## Use of the MASP and PDCA Methodologies in a Failure Analysis of Industrial Equipment

**Figura 2.** Equipamento “P-7401” (bomba de uma unidade produtora de H<sub>2</sub>SO<sub>4</sub>).

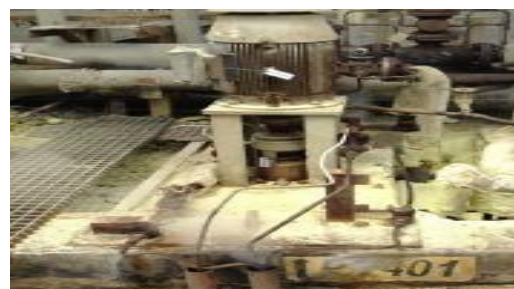
| <b>Fabricante</b> | Lewis Pumps |
| <b>Modelo</b> | 2.1/2 X 2-VS 1602 |
| <b>Estágios</b> | 1 |
| <b>Dia. Rotor</b> | 150 mm |
| <b>Potência</b> | 30 CV |
| <b>Rotação</b> | 3500 rpm |
| <b>Vazão</b> | 5,9 m³/h |
| <b>Alt. Manométrica</b> | 45,72 m |

A bomba analisada, designada como P-7401, é empregada na produção de ácido sulfúrico, um produto base para fabricação de fertilizantes de uma grande empresa do polo industrial de Cubatão (SP). A Figura 2 ilustra algumas das características do equipamento analisado neste trabalho através do ciclo PDCA [2] e o MASP [3].
